Administratīvā ēka

Vecā Sārmes iela, 10 Limbaži, Limbažu rajons,  
LV- 4001

Tehniskās apsekošanās atzinums

**Administratīvā ēka, zemes vienības kadastra Nr. 66010030001005-01, Vecā Sārmes iela  
10, Limbaži.**

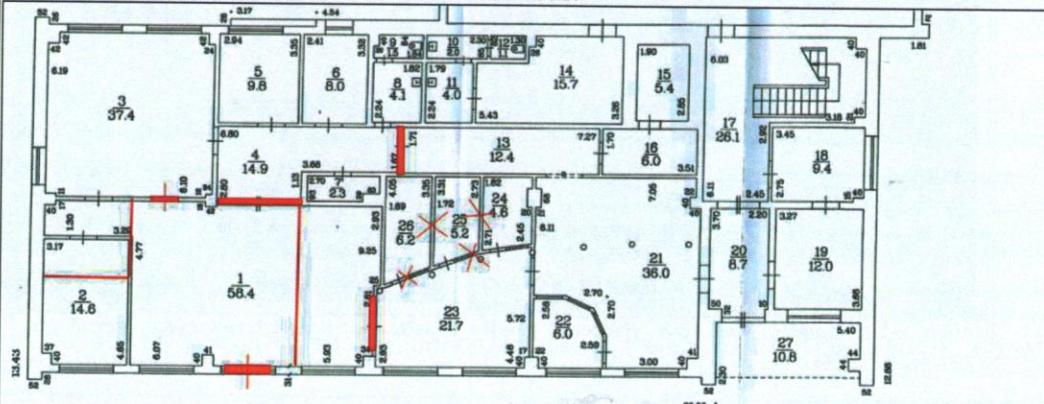
Attēls 2.3.1: 1. stāva atkāpes no inventarizācijas ielas – aizmūrētas durvju aillas

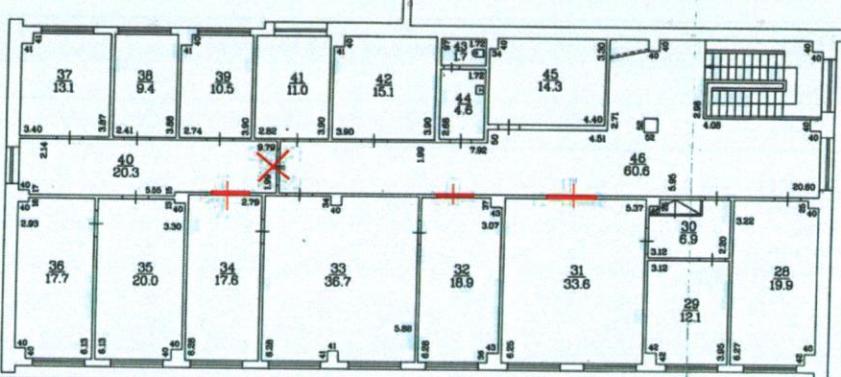
Attēls 2.3.2: 2. stāva atkāpes no inventarizācijas ielas – aizmūrētas un jaunas durvju ailles

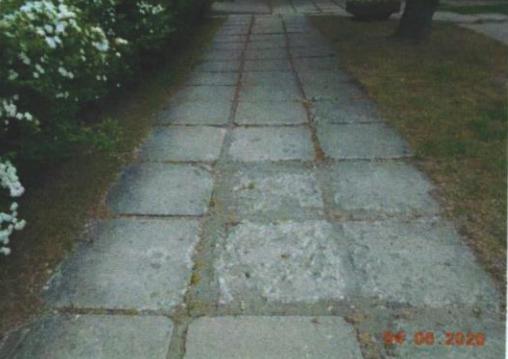
3.1.	brauktuves, ietves, celiņi un saimniecības laukumi	50%	
<b>Segums, materiāls, apdare</b>			
Ēkas priekšā ir izveidots gājēju celiņš paralēli fasādei. Gājēju celiņš ir pārklāts ar betona plāksnēm - vairākas ir salauztas, nav līmeņotas, un platās šuves starp plāksnēm apgrūtina staigāšanu. Šīs plāksnes ir jānomaina.			
Ieejas durvju priekšā ietves segums ir nomainīts uz maza izmēra bruģakmeņiem. Pie jaunajām ieejas durvīm ir izveidots slīpums, kas nav vienmērīgi slīps, bet gan veido vilņu formu, kas nav droša staigāšanai.

Attēls 3.1.1: brugēts, plats ceļš /laukums paralēli galvenajai fasādei

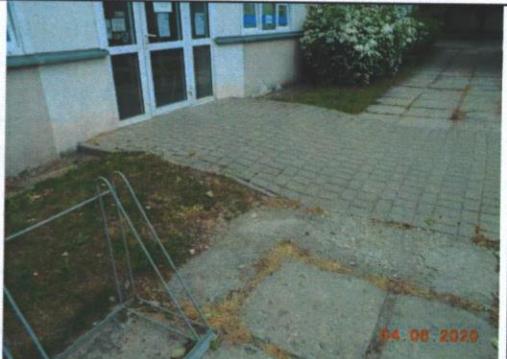
Attēls 3.1.2: brugētais ceļš un apzajumotā zona

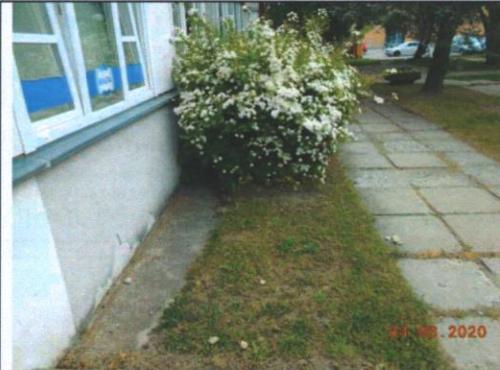
Attēls 3.3.1: Apzajumotā zona ēkas priekšā

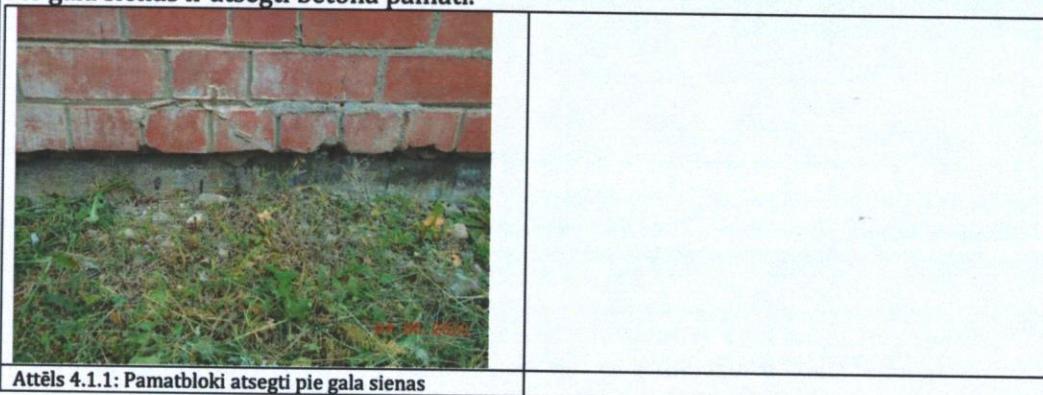
Pie gala sienas ir atsegti betona pamati.

Pārbaudes laikā nav atklāta horizontālā un vertikālā hidroizolācija.

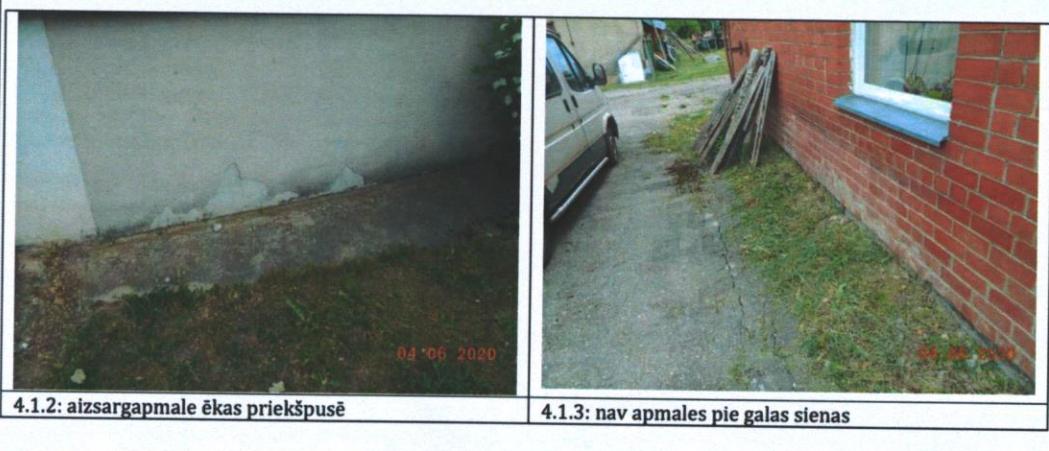
Ēkas aizsargapmale tiek uzstādītas tikai ēkas priekšā, izgatavotas no betona. Tehniskais apmierinošs stāvoklis.

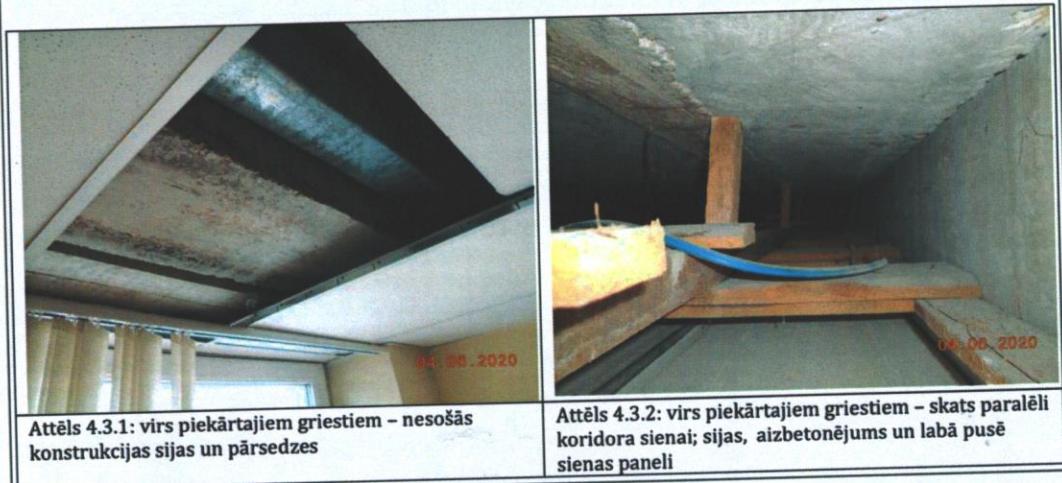
Nesošās konstrukcijas sistēmas tehniskais stāvoklis ir apmierinošs.

Attēls 4.3.1: virs piekārtajiem griestiem – nesošās konstrukcijas sijas un pārsedzes

Attēls 4.3.2: virs piekārtajiem griestiem – skats paralēli koridora sienai; sijas, aizbetonējums un labā pusē sienas paneli

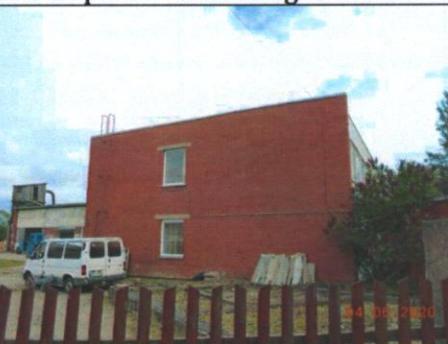
4.4.	pašnesošās sienas	40%
<b>Pašnesošo sienu konstrukcija un materiāls</b>		
Pašnesošās sienas ir fasādes gala sienas, kas izgatavotas no mūra. Sienas ir balstītas uz dzelzsbetona pamata, un uz abām sienām tika konstatētas kustību plaisas. Sienā ar stikla ķieģeļiem bija lielākas plaisas, nekā pretējā sienā. Abām sienām nepieciešams uzstādīt plaisu monitoringa sistēmu.

Attēls 4.4.1: gala sienas skats no ārpuses	Attēls 4.4.2: Gala sienas iekšpusē, 2. stāvā; plaisa ir neliela, bet izveidojusies nesen (pēc renovācijas)

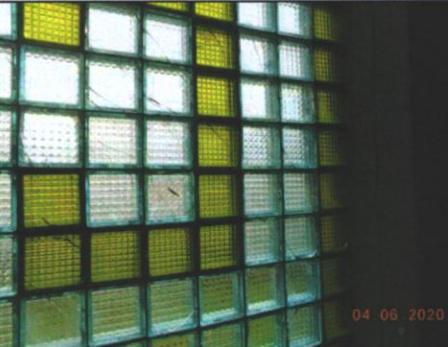
Attēls 4.4.3: stikloto bloku gala siena – bloki ir iepļaisājuši	Attēls 4.4.4: plaisa stūrī starp kolonnu un gala sienu

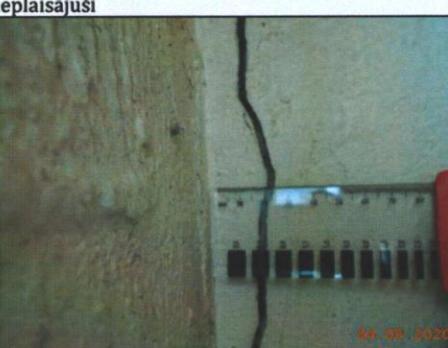
Attēls 4.4.5: Plaisa ir aptuveni 4,5mm plata, nepieciešams to novērot.		
Atzīmētas vietas, kur ir konstatētas plaisas:

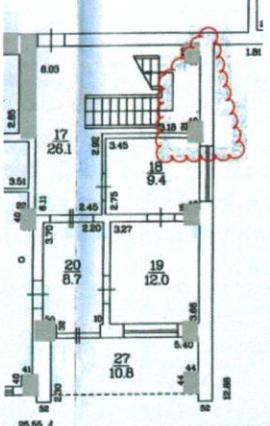
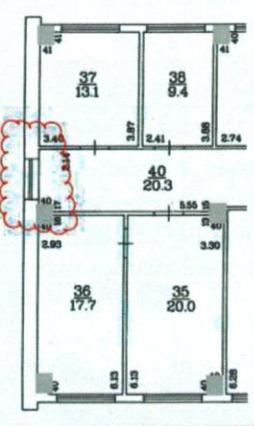
<p>Attēls 4.4.6: 1. stāva grīda zem kāpņu podesta</p>	<p>Attēls 4.4.7: 2. stāvā koridora galā – stūris starp koridora sienu / fasādes sienu</p>

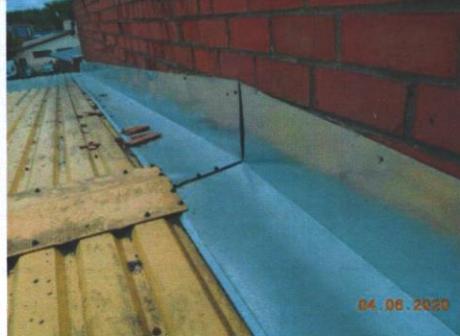
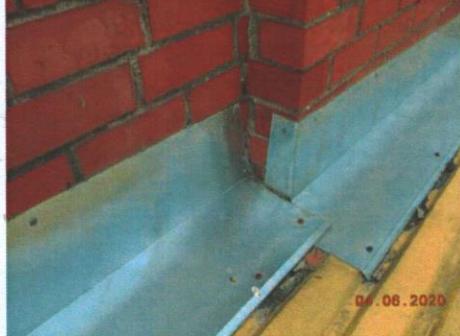
4.5.	šuvju hermetizācija, hidroizolācija un siltumizolācija	60%
<b>Šuvju hermetizācija:</b>		
<p>Ēkas savienojums uz jumta starp abām ēkām ir pārklāts ar šķembām, bet nav informācijas, vai savienojums ir pareizi noslēgts. Skārds ir uzstādīts ļoti sliktā kvalitātē un ir jānomaina. Nomainīšanas laikā šuve jānoblīvē, ja tādas nav vai tā ir sliktā kvalitātē.</p>

<p>Attēls 4.5.1: Nepareizi izveidots savienojums starp trim skārda klājumiem</p> <p>Attēls 4.5.2: Nepareizi izveidots stūra skārda savienojums</p>
<b>Hidroizolācija:</b>		
<p>Horizontālā un/vai vertikālā pamatu un cokolu hidroizolācija apsekošanas laikā netika konstatēta.</p>		
<b>Siltumizolācija:</b>		
<p>Ēkas ārsienas nav nosiltinātas. Ēkas jumts nav nosiltināts.</p>

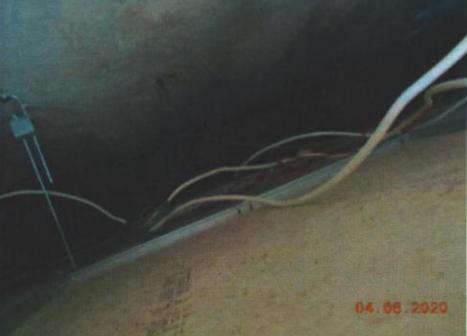
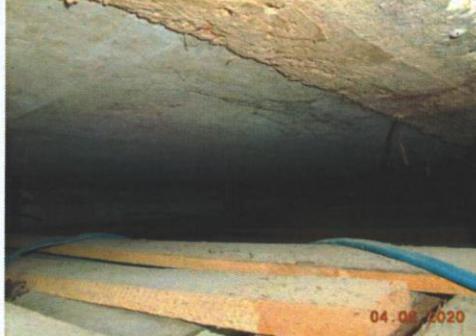
Attēls 4.6.1: Virs piekārtajiem griestiem 1. stāvā	Attēls 4.6.2: Virs piekārtajiem griestiem 2. stāvā; priekšpusē betona aizpildījums, kur paneļi ir uzstādīti uz rīgeļiem

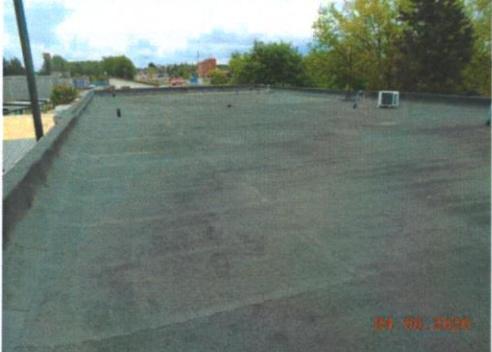
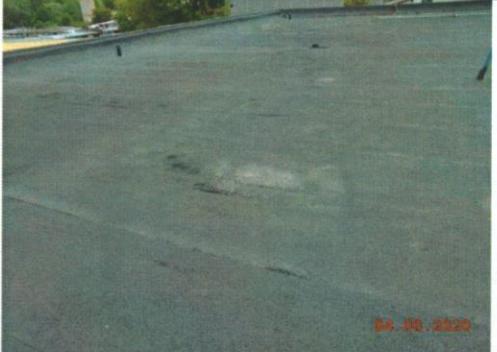
4.8.	<b>jumta elementi: nesošā konstrukcija, jumta klājs, jumta segums, lietusūdens novadsistēma</b>	40%
<p>Jumta konstrukcijas, ieseguma un ūdens noteku sistēmas veids, konstrukcija un materiāls. Savietotā jumta konstrukcija un materiāls. Konstatētie defekti un to iespējamie cēloņi. Gaisa apmaiņa, temperatūras un gaisa mitruma režīms bēniņos. Tehniskā stāvokļa novērtējums kopumā pa atsevišķiem konstrukciju veidiem</p>		
<p>Jumta konstrukcija: Jumts ir plakans jumts, izgatavots no dzelzsbetona paneļiem.</p>		
<p>Segums: Ruberoīda segums. Dažās vietās roberoids nav hermētiski piestiprināts pie tā pamatnes, tādējādi zem ruberoīda uzkrājas ūdens.</p>

Attēls 4.8.1: vispārīgs skats uz jumtu	Attēls 4.8.2: dažās vietās lietus ūdens sakrājas, jo nav izveidots slīpums

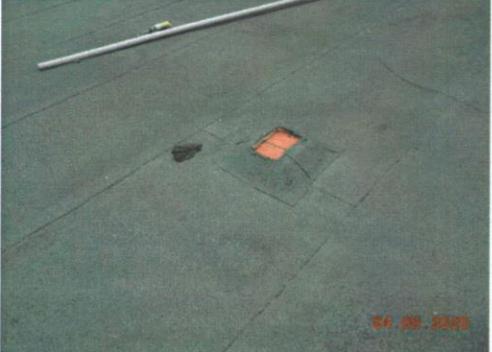
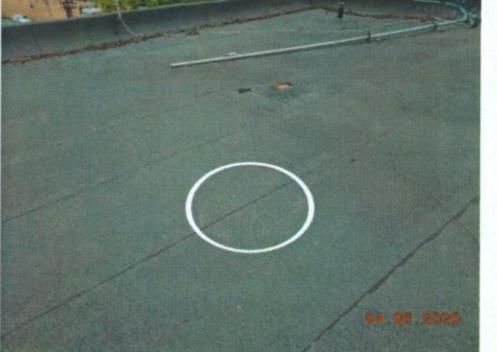
Attēls 4.8.3: jāaiztaisa caurums	Attēls 4.8.4: atzīmētajā vietā ruberoīds nav hermētiski savienots ar pamati, veidojas "burbulis"

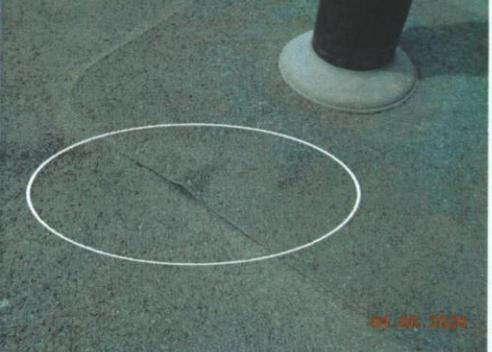
Attēls 4.8.5: pie deflektora (tuvu pie kāpnēm) ruberoīds atlīmējies no pamatnes	
<p><i>Parapets:</i>  <b>Mūra, pārklāts ar metāla loksni. Savienojuma savienojumi nav hermetiski, tāpēc tie ir jāremontē.</b></p>

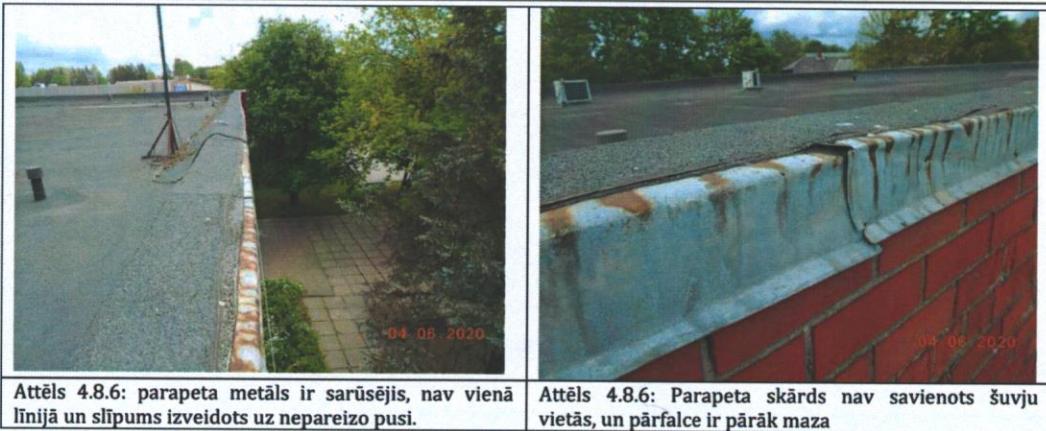
Notekūdens sistēma

Lietus ūdens tiek savākts vienā jumta trapā aptuveni pa visu ēkai. Traps jāiztīra un jāuzstāda aizsargs no lapu krāšanās.

Trūkst avārijas pārplūdes atveres caur parapeta jumtu, ja noteikas tiktu aizsprostotas. Jāiesaista projektētājs, lai pārbaudītu, vai lietus ūdens kanalizācijas caurules esošā jauda joprojām ir piemērota.

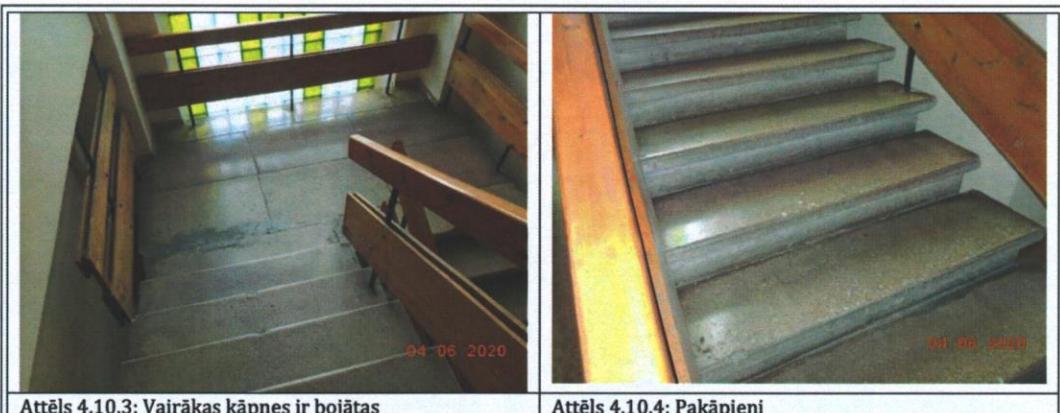
4.10.	kāpnes un pandusi	45%
Kāpņu veids, konstrukcija un materiāls; kāpņu laukumi (podesti), margas. Kāpņu telpas sienu stāvoklis kāpņu elementu iebūves vietās. Lieveņi un pandusi. Avārijas, pagraba, ugunsdzēsēju kāpnes un paligkāpnes.		
<b>Ārējas kāpnes [Ka-x]</b> Ēkai nav uzstādītas ārējās kāpnes.		
Iekšējas kāpnes [Ki-x]: Ēkā ir uzstādītas vienas kāpnes, ēkas ziemeļaustrumu daļas stūri. Kāpņu telpa ir atvērta kāpņu telpa, monolīta betona konstrukcija ar terrazzo betona pakāpieniem. Kāpnes ir veidotas kā U-veida kāpnes ar vienu vidējo kāpņu laukumiņu un taisniem kāpņu laidiem, kas pagriežas par 180 grādiem. Laida pakāpieni ir veidoti no monolīta dzelzbetona, balstīti uz betona sijām un uz grīdas. Pakāpienu plātnes ir noslīpētas, atsedzot betona konstrukciju. Pakāpieniem ir neliels apvalnis, rievojumi vai citi pretslīdēšanas pasākumi nav izmantoti. Vairākās vietās pakāpieni plātnes ir bojātas. Gan kāpiens, gan kāpņu laidi ir krāsoti. Margas ir izveidotas no vertikāliem metāla caurulēm ar koka pildījumu un piestiprinātas pie pakāpienu plātnes. Kāpņu telpā roku margas ir izveidotas no koka, balustrādes ir atvērtas. Tehniskais stāvoklis ir daļēji apmierinošs.

Pirmais un pēdējais pakāpiens nav markēti saskaņā ar LBN 208-15 "Publiskas būves" noteikumiem.

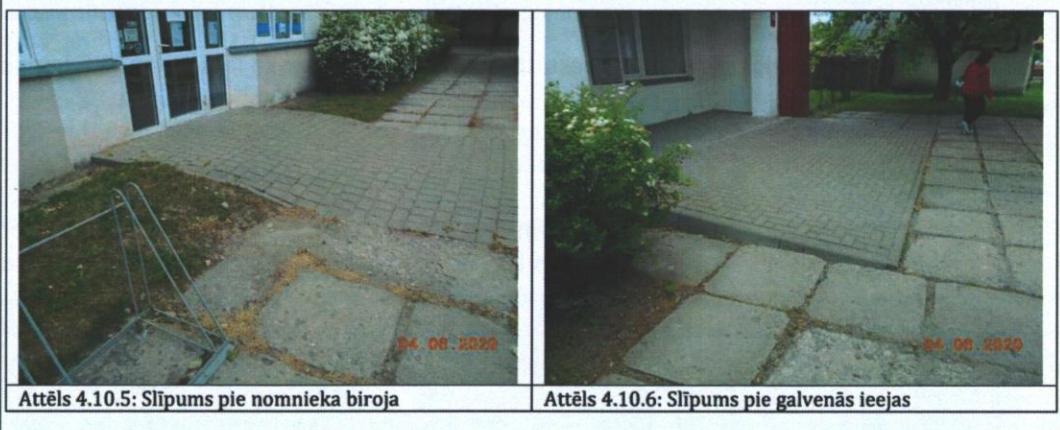
Pandusi:

Nomnieka biroja durvju priekšā ir uzstādīta viena pandusa konstrukcija, pie galvenās ieejas rampa nav uzstādīta.

Pandusu konstrukciju tehniskais izpildījums nenodrošina LBN 208-15 "Publiskas būves" 34. un 35.punktā noteiktās prasības.

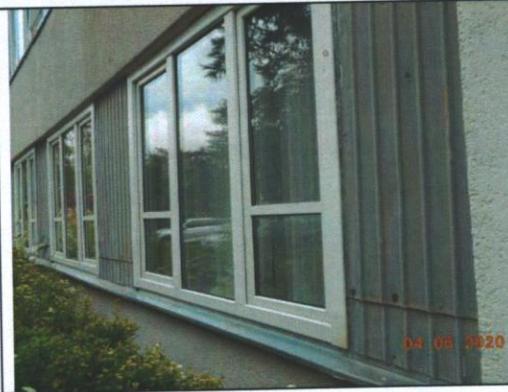
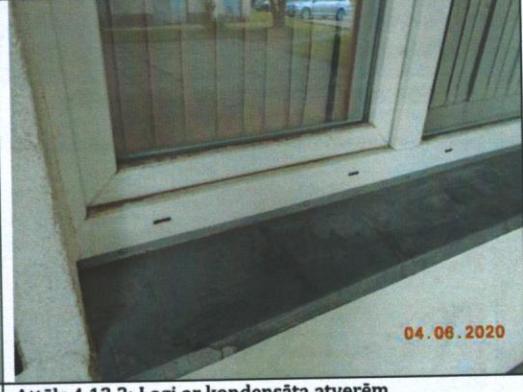
<b>4.13.</b>	<b>ailu aizpildījumi: vārti, ārdurvis, iekšdurvis, logi, lūkas</b>	<b>30%</b>
Logu un balkona durvju, skatlogu (vitrīnu), slēgu, ārdurvju, iekšdurvju un vārtu materiāls, veidi un konstrukcijas, jumtiņi un markizes		
<b>Logi</b> Visi ēkas logi pēdējos gados tika aizstāti no oriģinālajiem koka logiem ar PVC logiem.  Logu apludas un vērtnes ir izgatavotas no PVC, visi logi ir atsevišķi logi. Lielākā daļa logu ir divvērtņu logi ar vienu neveramu daļu, vērtnes veramas uz iekšpusi. Veramā vērtne ir gan atverama, gan atgāzama. Logi ir ierīkoti vienā plaknē ar norobežojošo ārsieni. Logu aploda ir ar kondensātu novadīšanas atvērumiem. Dubultā gumijas izolācija. Dubultais stiklojums (6 mm katrs).

<b>Attēls 4.13.1: Jaunie logi</b>		
<b>Attēls 4.13.2: Logi ar kondensāta atverēm</b>		
Pie gala sienas logu rāmji nav uzstādīti atbilstoši labai praksei - starp rāmi un sienu ir izveidojušās atveres, kas liecina, ka nav uzstādītas vēja barjeras un blīvējums starp loga rāmi un sienu nav veikts pareizi.

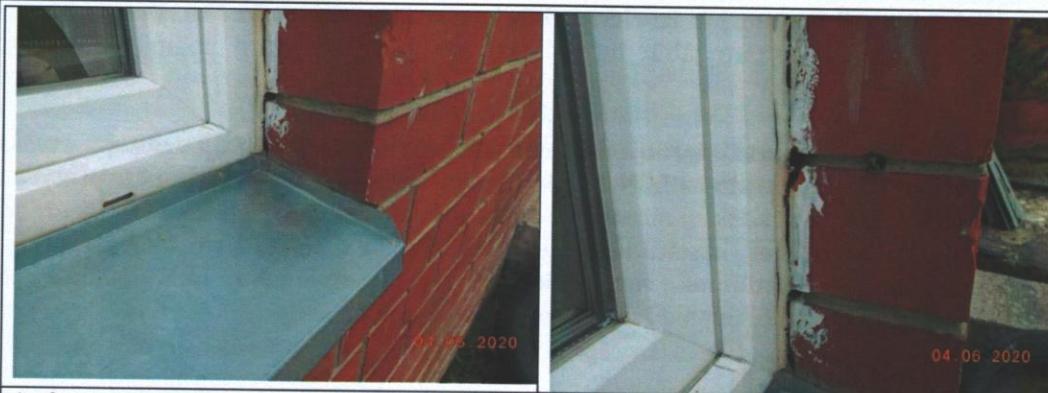
Attēls 4.13.3: Palodze un siena – veidojas plaisa

Attēls 4.13.4: pietuvināts skats; trūkst seguma

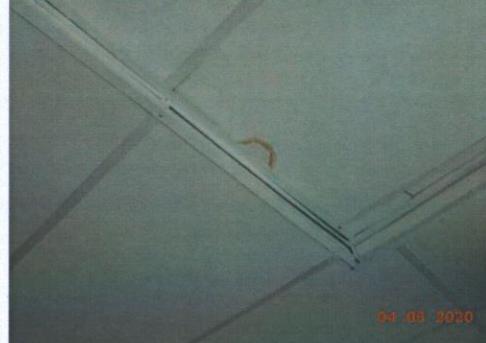
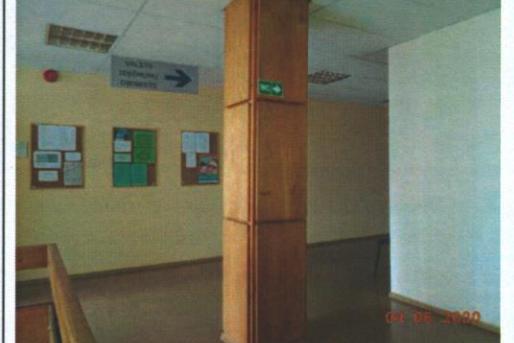
4.18.	iekšējā apdare un arhitektūras detaļas	20%
Iekšējo virsmu apdares veidi		
Griesti: Visās pārbaudītajās telpās ir uzstādīti piekārtie griesti, dominē metāla režģis, kas piestiprināts pie konstrukcijas griešiem, uzstādītas <i>Armstrong</i> plāksnes. Administratīvās ēkas daļā biroju telpās ir palikušas oriģinālās giestu plāksnes kopš ēkas ekspluatācijas sākuma. Šīs giestu plāksnes jāpārbauda attiecībā uz iespējamo azbesta saturu.

Attēls 4.18.1: tipiski piekārtie griesti – šeit otrajā stāvā redzamas ūdens pēdas		Attēls 4.18.2: iekšējā apdare otrajā stāvā.
Sienas: Sienas ir krāsotas. Tehniski apmierinošā stāvoklī.

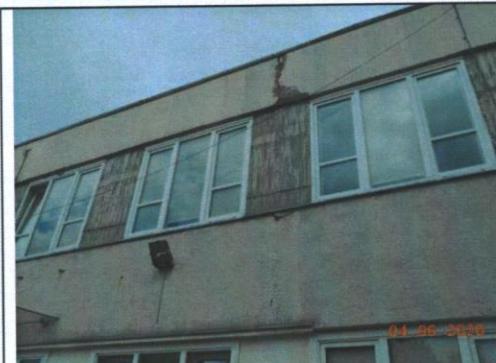
4.19.	ārējā apdare un arhitektūras detaļas	40%
Fasāžu virsmu apdare. Fasādes detaļas, to materiāls		
Fasādes sienas ir izgatavotas no betona paneļiem (garenvirziena ēkas pusēs) un kieģeļiem īsaļas ēkas pusēs.  Uz fasādes ir atrasti vairāki fasādes apmetuma bojājumi, kas saistīti ar paneļu savienojuma vietām. Kustību šuve nav izstrādāta pareizi, tāpēc šuvēs iekļūst ūdens, un

tas sabojā apmetumu. Vismaz virs apdrošināšanas sabiedrības ieejas fasādē vajadzētu uzstādīt tīklu, lai izvairītos no tā, ka apmetums varētu nokrist un ievainot gājējus.

Attēls 4.19.1.: Fasāde ar bojātajām savienojumu vietām

Steidzami jāveic fasāžu remonts. Īpašniekam jāapsver iespēja uzstādīt siltumizolāciju uz fasādes un jumta, piesakoties vienam no šādiem darbiem pieejamajiem atbalsta līdzekļiem.

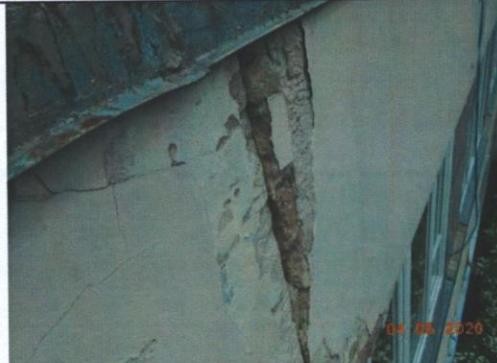
Attēls 4.19.2: bojātās šuves pietuvinātā skatā - jāuzstādīt tīkls, lai izvairītos no atlupušā apmetuma nokrišanas

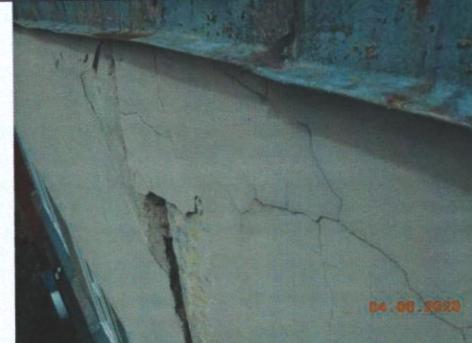
Attēls 4.19.3: Tas pats, kas attēlā 4.19.2.

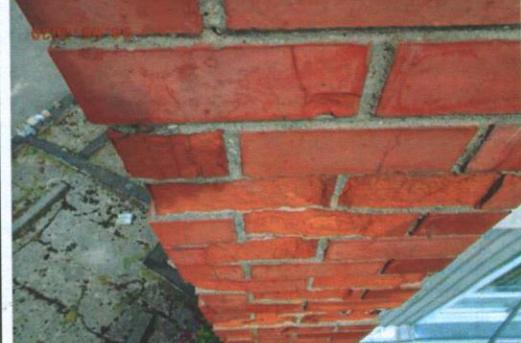
Attēls 4.19.4: Bojāti sarkanie ķieģeļi ēkas priekšpusē

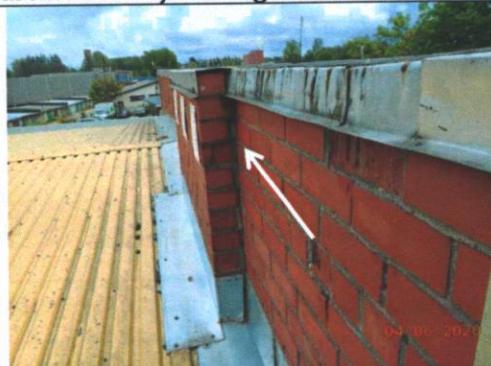
Ēkas aizmugurē, kur ēkas ir savienotas, ir bojāti vairāki sienas ķieģeļi, un tie ir jāremontē un jāaizsargā. Tehniskais stāvoklis nav apmierinošs.

Attēls 4.19.5: Daja sienas krīt nost

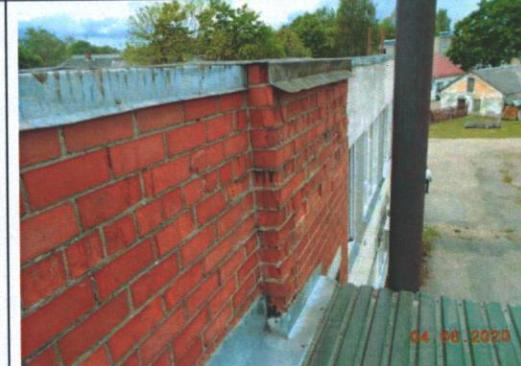
Attēls 4.19.6: Bojātie ķieģeļi

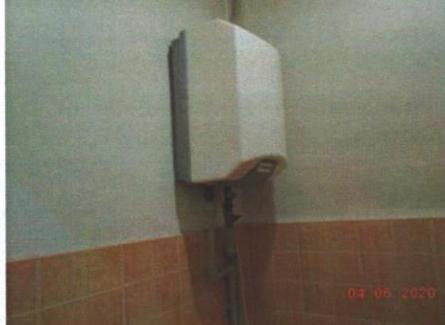
Attēls 5.2.1: Karstā ūdens boileris

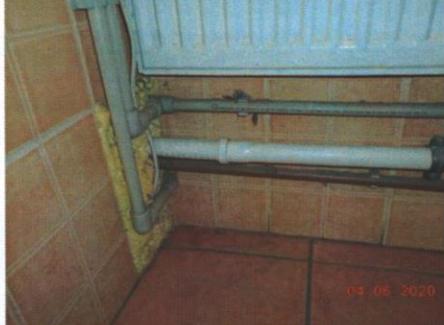
Attēls 5.2.2: Daudzslāņu caurule (pelēka) karstā ūdens padevei
--	--

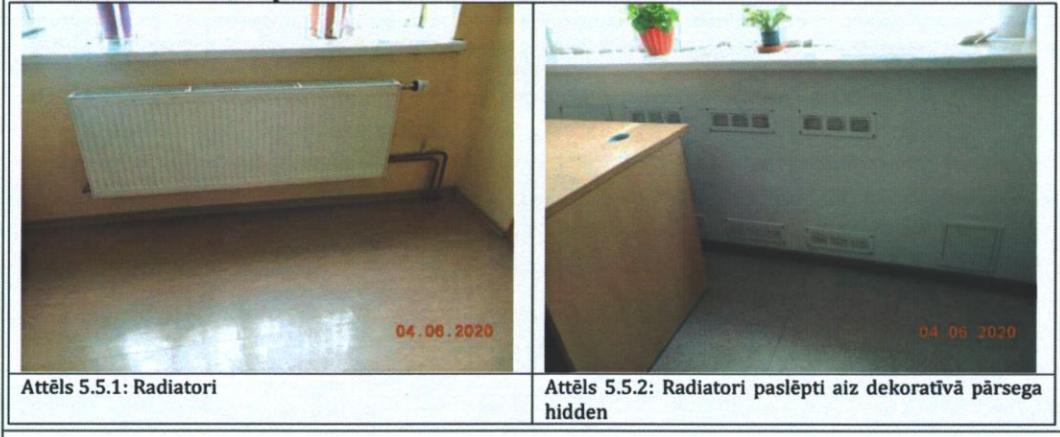
Siltumu ēkā nodrošina tērauda paneļu radiatori un čugunu radiatori, uzstādīti pie sienām, aprīkoti ar termostatu un regulēšanas vārstiem.

Dažās telpās radiatori ir pilnībā pārklāti un gaisa cirkulācijai ir atlikuši tikai nelieli režģi, kas ievērojami samazina radiatoru sildīšanas jaudu. Šie pārsegī ir jānoņem.

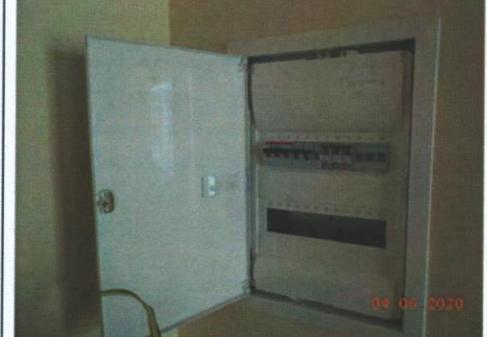
5.9.	<b>elektroapgādes sistēma un elektrotehniskās ietaises</b>	<b>70%</b>
Elektroapgādes avots, tīkla spriegums, ievada un sadalošās elektroietaises, barošanas pievadi liftam, siltummezglam, dežūrapgāismojumam, pretdūmu aizsardzībai, citām iekārtām un ietaisēm. Spēka patēriņi, to jauda. Kabeļu un vadu izolācijas pretestības mērījumu rezultāti, avārijas un evakuācijas apgaismojums un tā rezerves elektroapgādes veids, izzemējums un zibensaizsardzības ietaises. Pretestības mērījumu rezultāti. Siltummezglā nodrošinājums ar rezerves elektroapgādi		
Nav pieejama informācija par to, kā elektriskie kabeļi ir uzstādīti ēkā un kur atrodas sadales skapji. Slēdži un rozetes nav marķētas, kabeļi virs piekaramajiem griestiem ir novietoti tur, kur tas nav atjauts. Otrajā stāvā koridorā ir viens sadales skapis, kuram ir brīva piekļuve. Sadales skapī nav vāku, nav marķējums un sistēmas shēma.		
Elektrības apgādes sistēma ir nolietojusies par 70% un ir jānomaina.

<b>5.9.2: Elektrības sadales skapis otrajā stāvā</b>

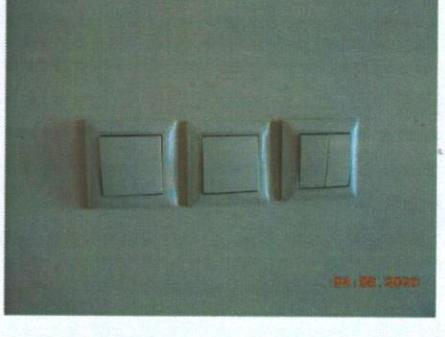
<b>5.9.3: Slēdži pie sienas</b>	
<b>Gaismekļi un lampas:</b> Lampas ir uzstādītas dažāda veida, halogēnās, LED un spuldzes. Jāuzlabo apgaismojums tehniskajā telpā, lai izvairītos no tā, ka tehniskais personāls, ieejot telpā, gūst nopietrus ievainojumus, tā kā ir viena vienīgā spuldze, kas darbojas kāpņu telpā.
