VIZUĀLĀS APSEKOŠANAS ATZINUMS

- IZSTRĀDĀTĀJS** *SIA „Lietaskoki PRO”*
Reģ.Nr. LV44103020800
Būvkomersanta reģ. Nr.0305-R
- PASŪTĪTĀJS** *Limbažu novada pašvaldība*
Reģ.Nr.90009114631,
Viļķenes pagasta pārvalde
Dārza iela 1, Viļķene, Viļķenes pagasts
- OBJEKTS** *Viļķenes kultūras nams*
Dārza iela 1, Viļķene, Viļķenes pagasts,
Limbažu novads,
Kad.Nr. 6688 004 0039 001
Līgums Nr.4.15.4/19/237 no 17.09.2019.
- Būvinženieris** *Agris Bērziņš*
Būvprakses sertifikāts Nr.20 -7802

Viļķenes kultūras nams
Dārza iela 1, Viļķene, Viļķenes pagasts, Limbažu novads,
kadastra Nr.6688 004 0039 001,
(būves nosaukums, zemes vienības kadastra numurs un adrese)
Limbažu novada pašvaldība, Līgums Nr.4.15.4/19/237 no 17.09.2019.
(pasūtītājs, līguma datums un numurs)

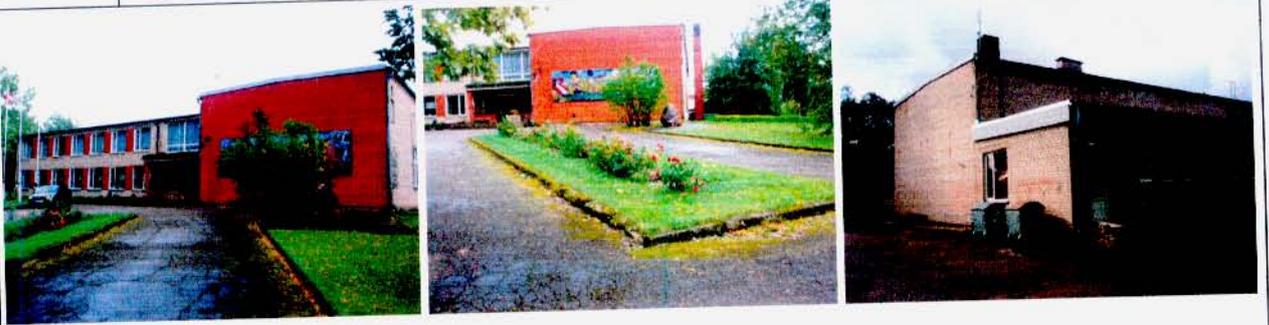
Apsekojamo būvi no trijām pusēm ieskauj bojāts, saplaisājis asfaltbetona segums. Nav izteiktu caurumu vai izdrupumu. Betona bortakmeņi bojāti, nodrupuši. Skats neestētisks!

13. Nākotnē paredzēt jauna asfaltseguma ierīkošanu, veco pilnībā demontējot.

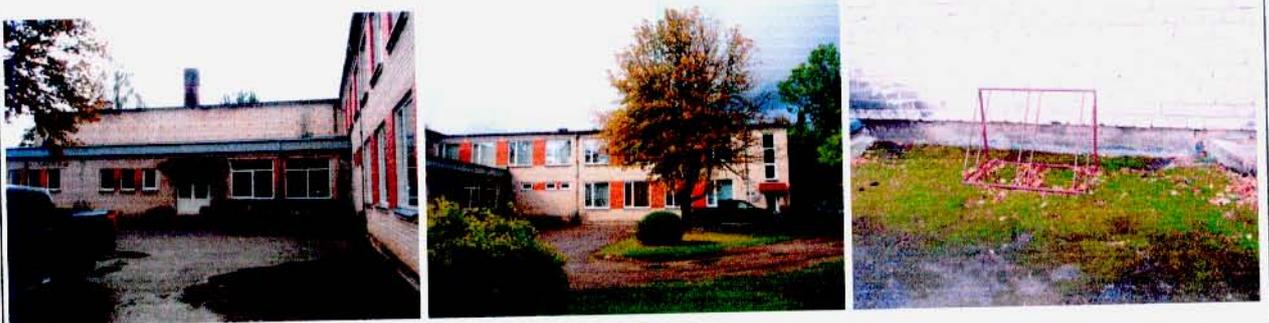
Iekšējais pagalms līdzīgas kvalitātes kā piebraucamie ceļi! Saplaisājis asfaltbetona segums. Lietus laikā uzkrājas nokrišņi pie ēkas cokola daļas, veicinot tā tālāku bojāšanos.

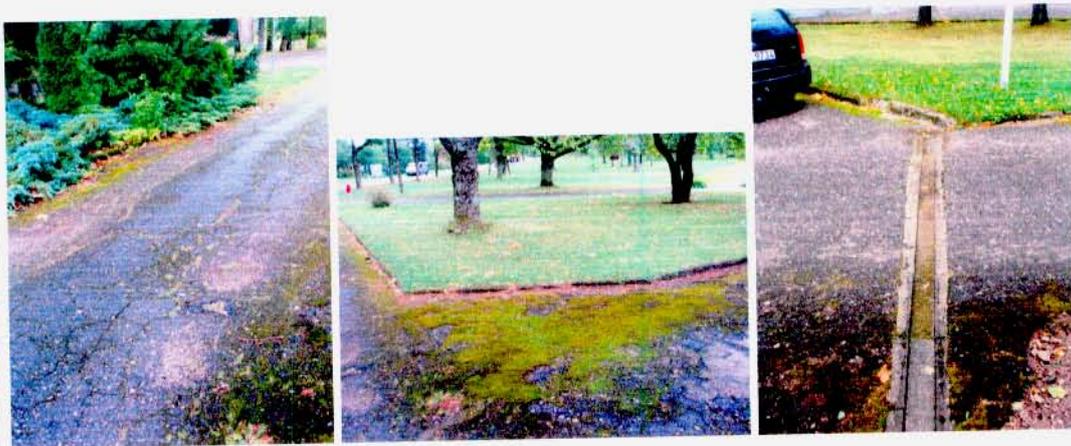
Asfaltbetona segums daudzās vietās saplaisājis un apaudzis ar sūnām... Stāvoklis ļoti slikts un steidzami labojams. Vienīgais betona bruģa kājceļu klājs pie otrā pasaules kara piemiņas akmeņa īpašuma rietumu pusē (skat. p.3.3.). Apkārtnē labiekārtota.

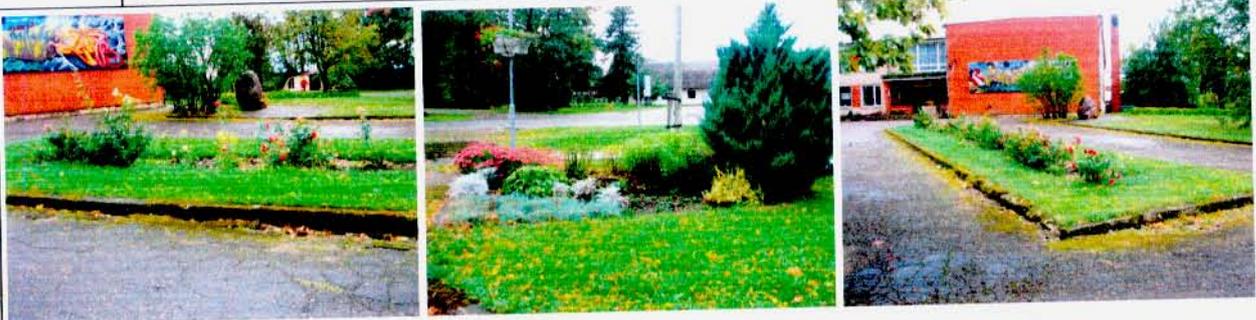
<p>Apkārtne iespēju robežās kopta, bez lieliem apstādījumu apjomiem. Iekopts zāliens, puķu dobes. Papildus novietoti atsevišķi puķu podi un vides elementi. Situācija atbilstoša un laba.</p>

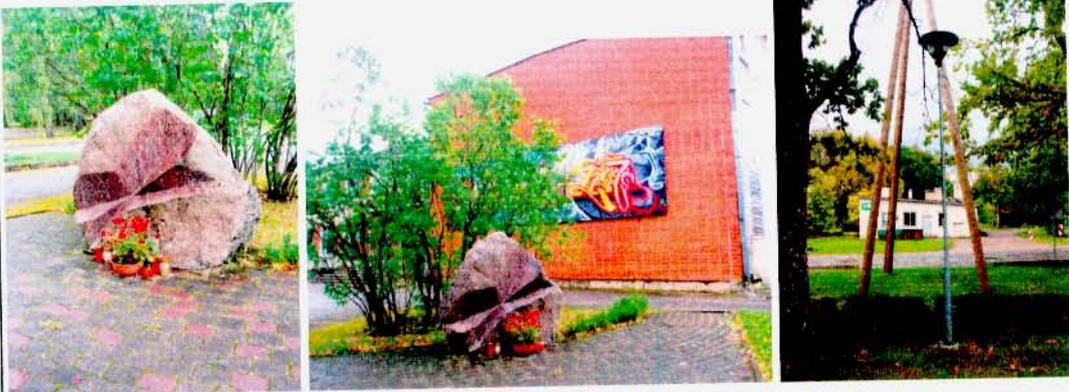
<p>Piemīnas vieta- otrā pasaules kara (1941.-1945.) piemiņas akmens ar bruģētu laukumu pie tā. Vieta kopta, puķes podos un piemiņas svecītes. Gar īpašumu kājceļiņiem ejoša dekoratīvu gaismekļu rinda.</p>		
3.4.	nožogojums un atbalsta sienas	
Teritorija atklāta tipa un nav nožogota. Brīva piekļuve objektam.

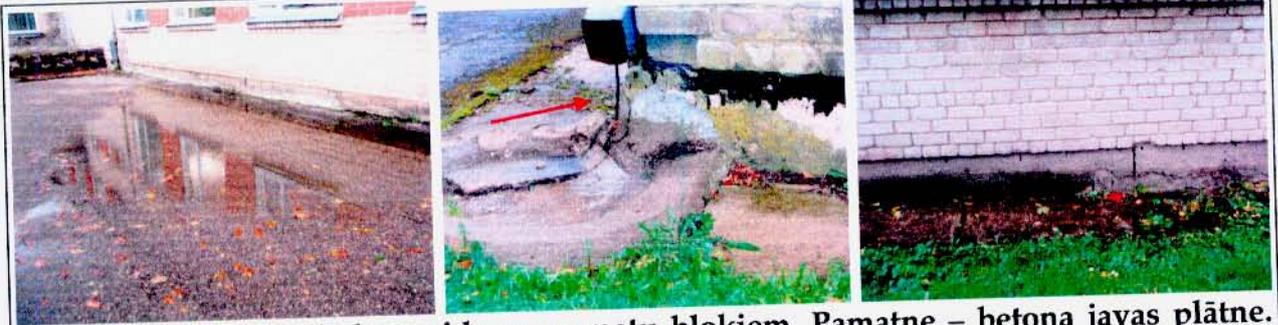
Pamatu iebūves veids lentveida no pamatu blokiem. Pamatne – betona javas plātne. Zem nelielas daļas ēkas pagraba telpas ēkas apkures funkciju veikšanai. Stāva augstums pēc nozīmes atšķirīgs. Novērojamas gruntsūdeņu un lietus ūdens infiltrācijas pazīmes kurināmā padeves šaftā pie kurināmā telpas Nr.65. Stāvoklis neapmierinošs un labojams. Pamatu atsegšanas darbi netika veikti. Izteiktas konstruktīvas plaisas netika novērotas. Apsekošanas laikā speciāli urbumi un padziļinātas pārbaudes netika veiktas. Esošā būvobjekta nestspēja pietiekoša un ekspluatācijā droša.

1. Pamati un pamatnes- lai aizsargātu pamatu konstrukciju un novērstu cokola tālāku bojāšanos, nepieciešams ierīkot lietus ūdens novadīšanas kanalizāciju novirzot to no konstrukcijas. Pamatu daļa siltināma ar estrudēto putu polistirolu (EXS), armējama līmjavā un apmetama ar cementa javu. Jāatjauno bojātā betona apmale. Veicami hidroizolācijas pasākumi pie asfaltseguma pieslēgumu cokola daļai.

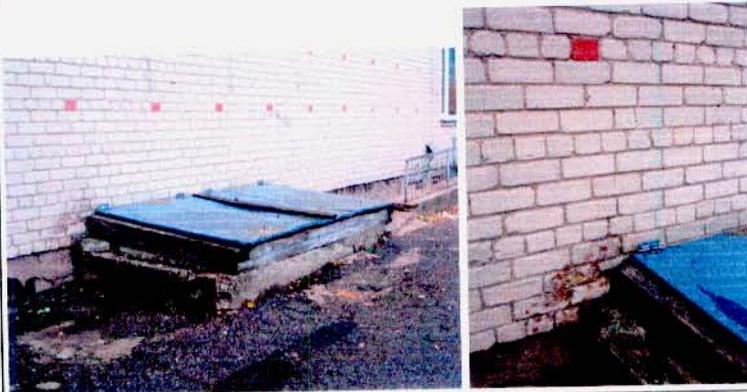
Ēkas sienas mūrētas no silikāta ķieģeļiem Viena siena ziemeļu pusē no dobtajiem māla ķieģeļiem. Visās plaknēs nokrišņu ietekmē novērojami ķieģeļu izdrupumi. Izdrupumi kopējo nestspēju neietekmē, taču situācija steidzami labojama, lai novērstu tālāku tās bojāšanos. Situācija steidzami labojama. Pie logailām novērojamas caurejošas plaisas, kas veicina nokrišņu infiltrāciju sienas konstrukcijā un veicina siltuma izkļuvi atmosfērā. Vietām plaisas labotas ar cementa javu, taču rezultāts ir mazefektīvs. Situācija steidzami labojama.

2. Sienas- Nepieciešams veikt ārsienu šuvju hermetizāciju. Veikt pilna apjoma ārsienu siltināšanu ar cieto akmens vati (Rockwool Max-E vai līdzvērtīgu) armējot līmjavā, lai nodrošinātu nepieciešamo normatīvo ārsienu siltuma pretestību. Divas reizes krāsots dekoratīvais apmetums.

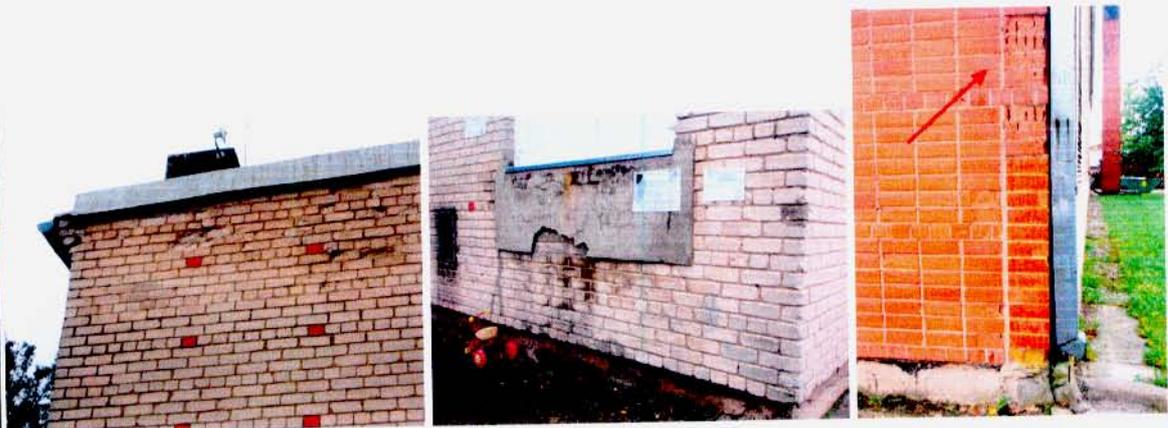
Veicot logaiļu ārējo apskati, var secināt, ka pārsedžu konstrukcija bez izmaiņām un ekspluatācijā droša. Stāvoklis pieņemams, ekspluatācijai atbilstoši drošs.

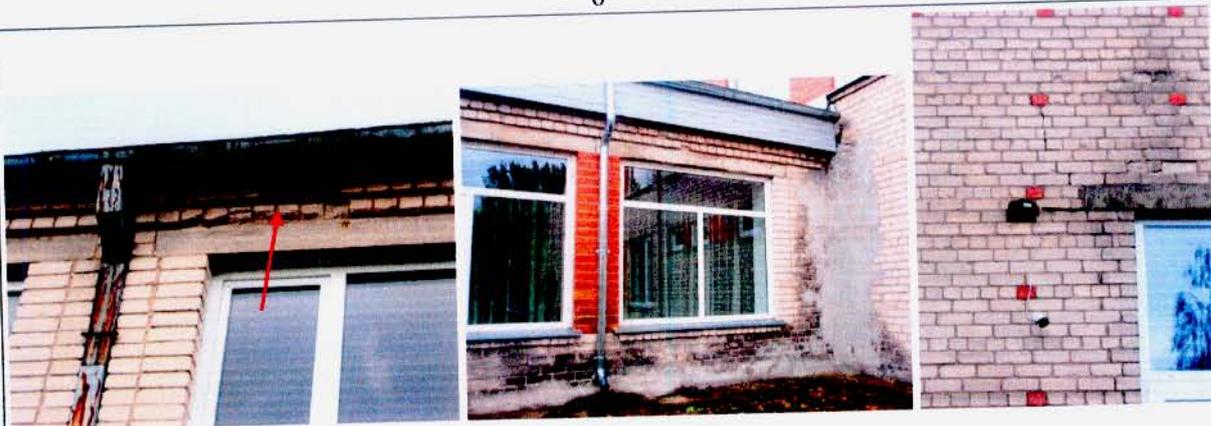
Daudzviet dzegas mūrējums nokrišņu ietekmē bojāts, kaut kopējo konstrukcijas nestspēju neietekmē.

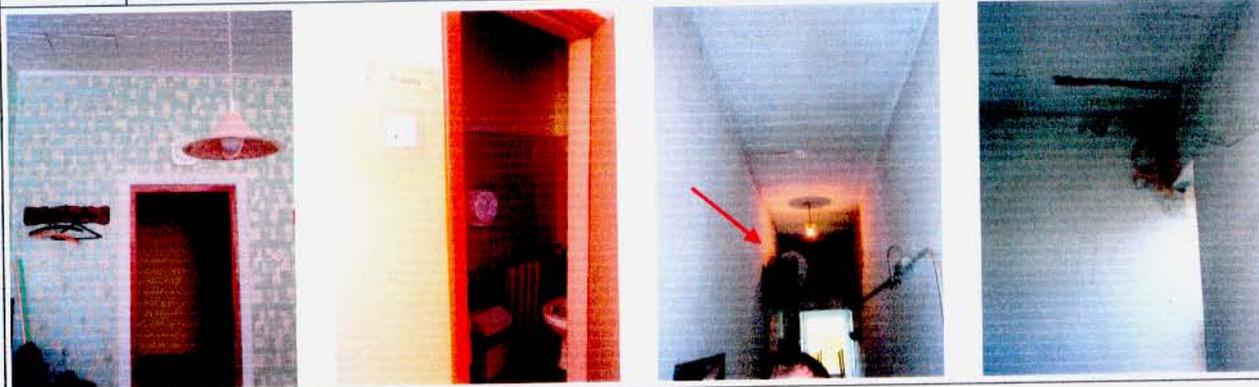
Iekšējo, pašnesošo sienu izbūve no silikāta ķieģeļiem ar abpusēju kaļķa javas apmetumu. Stāvoklis apmierinošs, bez redzamiem defektiem. Visā ēkā netika konstatētas būtiskas konstrukcijas plaisas un deformācijas. Novērotas savienojuma plaisas pie otrā stāva dzelzsbetona pārseguma- jumta konstrukcijas telpās Nr.50, Nr.55. Telpas netiek ilglaicīgi ekspluatētas un netiek apsildītas. Tas varētu būt par iemeslu telpu sliktajam stāvoklim. Situācija slikta un steidzami labojama.

Reāla bīstamība konstrukcijas noturībai netika novērota. Sienu kopējais stāvoklis apmierinošs, izņemot telpā Nr.55.

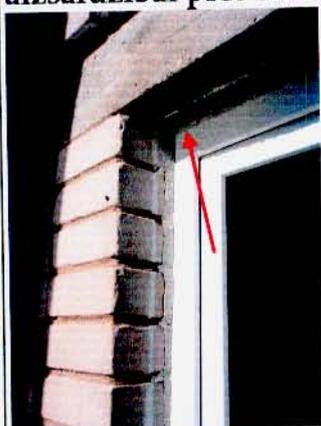
Ierīkotie PVC logi bez pilnas savienojuma vietu hermetizācijas nevar pilnvērtīgi veikt siltuma aizturēšanas funkciju. Situācija šodienas prasībām neatbilstoša. Notecējumi uz sienām, pamatu cokola daļas liecina par hidroizolācijas nepietiekamību konstrukciju aizsardzībai pret vides mitrumu. Situācija neapmierinoša.

4. Ailu aizpildījums- Uzlabot logu un ārdurvju siltumtehnikos rādītājus ($U < 1,0$). Pie sienu siltināšanas darbiem papildus veikt ailu hermetizāciju. Esošo logu un durvju furnitūru eļļošanu un tīrīšanu. Nomainīt vēl nomainītos logus pagraba telpā Nr.66. Pagraba durvju nomaiņa pret metāla ar nepieciešamo normatīvo ugunsizturību.

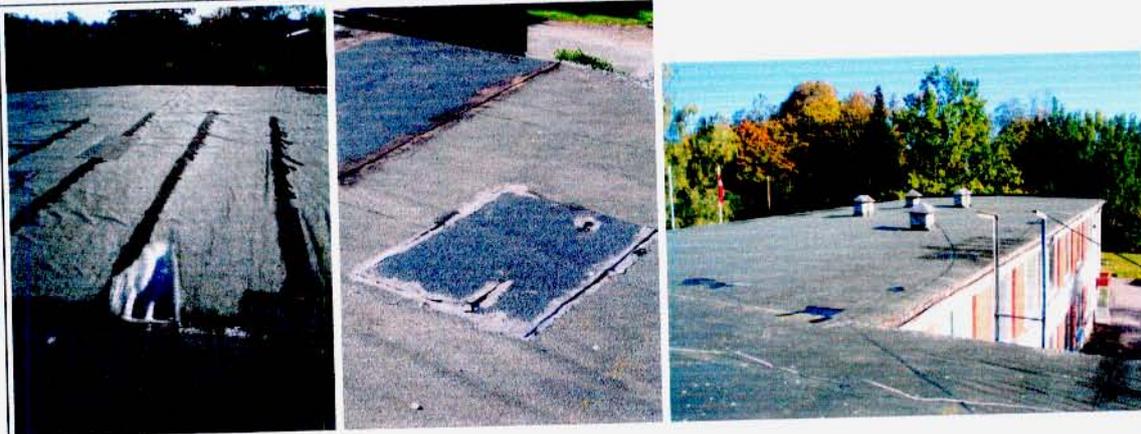
Būvei plakanais jumts uz pārseguma, bez bēniņiem. Jumta iesegums- uzkausējamais ruberoīds ar redzamiem bojājumiem un remonta vietām. Atsevišķās vietās pēc lietus novērojama nokrišņu uzkrāšanās. Situācija slikta un steidzami labojama. Jumta konstrukcija nespēj nodrošināt siltumtehniskās prasības. Nepieciešams veikt vispārīgu jumta plaknes siltināšanu un jauna jumta klāja izveidošanu.

6. Jumts- Veikt pilnu plakanā jumta plaknes siltināšanu un ierīkot divu kārtu uzkausējamā jumta segumu. Veikt pilnu parapetu un ventilācijas skursteņu skārda pieslēguma elementu nomaiņu. Pārmūrēt bojātos ventilācijas skursteņus, ierīkot jaunus skārda jumtiņus. Uzlabojams uzkāpšanas veids uz jumta ierīkojot drošuma aizsargu kāpnēm.

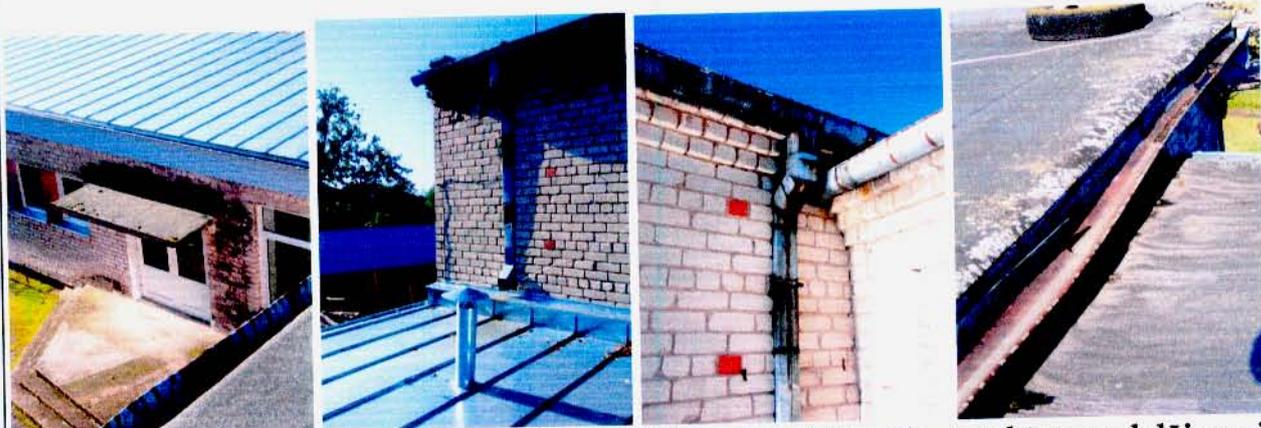
Virš piebūves virs telpām Nr.17-Nr.26 ierīkots valcētā skārda profila (ZN) segums, kas aizsargā daļu palīgtelpu aizsardzību, lai nepieļautu nokrišņu iekļūšanu konstrukcijā.

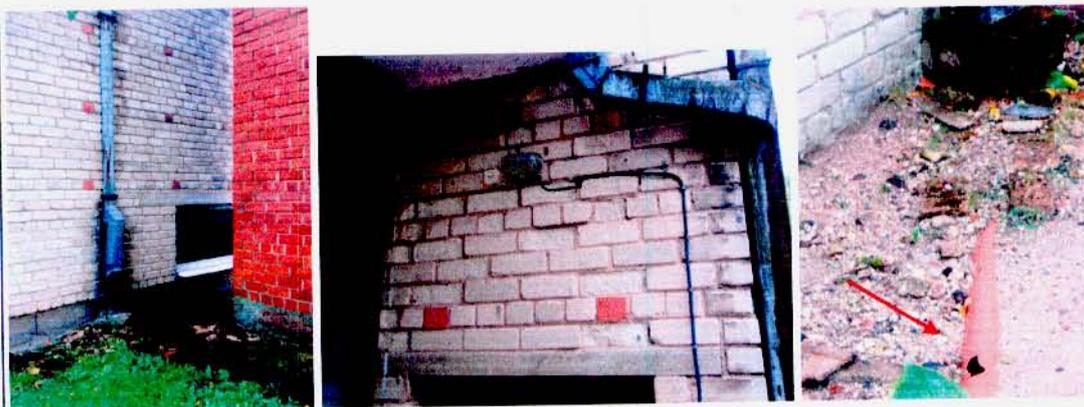
Lietus ūdens novadsistēma vēsturiskā no skārda kvadrātveida notekām ar daļēju vai pilnīgu ierīkojumu ķieģeļu mūra sienā. Teknes pusapaļas- bojātas, kas novedis pie ēkas dzegas daļas bojājumiem. Skārda elementi rūšējuši un bojāti, kas novedis pie sienas un pamatu cokola daļas bojājumiem, mitrumam infiltrējoties konstrukcijās. Situācija slikta un nekavējošies labojama.

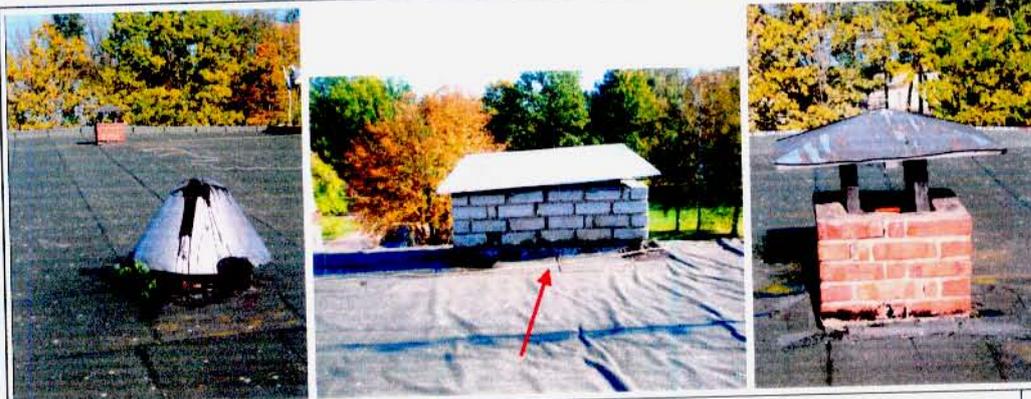
„Interesanti” noteksisēmas pieslēgumi un to ierīkošanas sekas uz konstrukcijām. Notecējumi, ķieģeļu izdrupumi un lietus nokrišņu izskaloto cauruļvadu bojājumi- nekavējošas novēršanas iemesls lai tos novērstu. Situācija nepieņemama.

Skārda elementu pielaidumi pie ventilācijas skursteņiem nav atrodam! Bez atsegšanas grūti nosakāma hidroizolācijas kvalitāte. Situācija tehnoloģijai neatbilstoša un steidzami labojama. Jumta konstrukcijas stāvoklis un kvalitāte neatbilst laika garam.

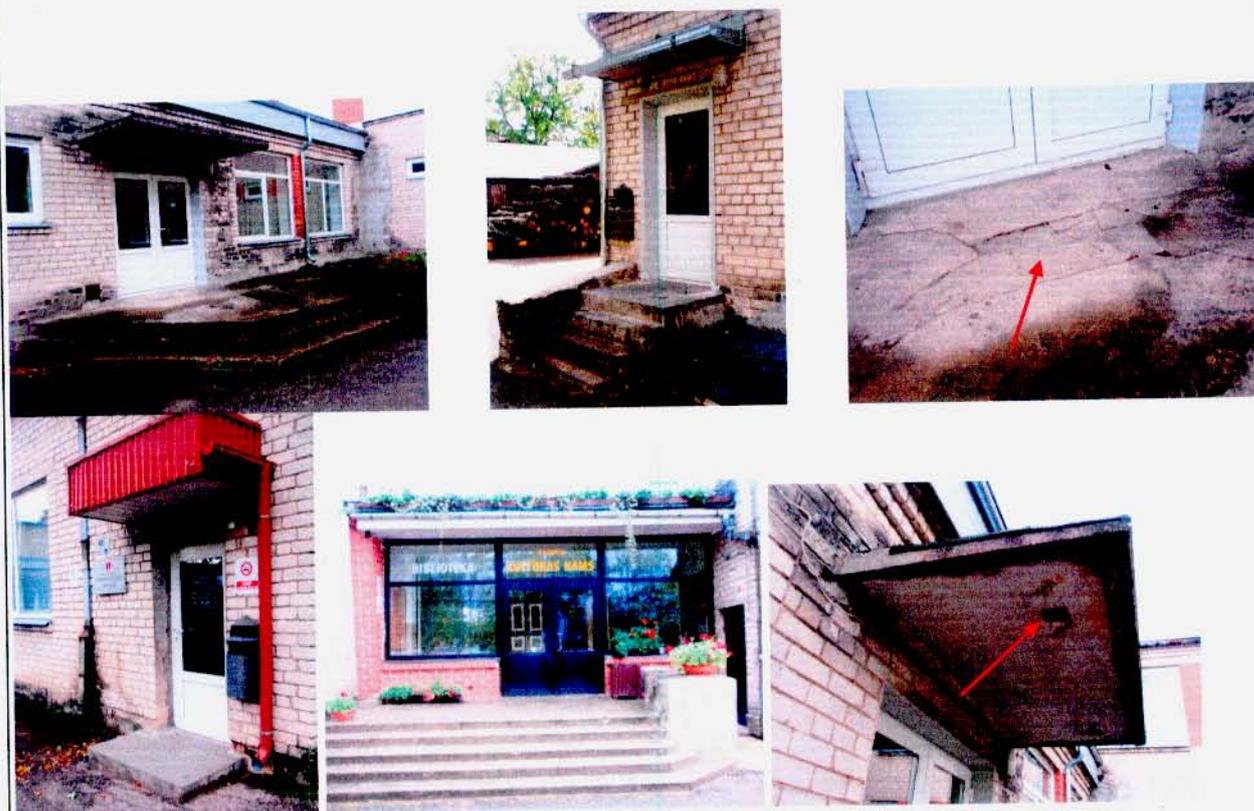
Pie katras no ieejas mezgliem atšķirīgi lieveņi no monolitā betona ar daļēji bojātu betona javas virskārtu, kas atsedzis metāla stiprinājuma armatūru, kura korodējusi. Situācija steidzami labojama. Vietām betona plātnes virskārta sadrupusi, kas veicina nokrišņu iekļūšanu konstrukcijā, to bojājot tālāk. Nepieļaujami.

Vēsturiskie virsjumtiņi monolitā dzelzsbetona plātne ar ruberoīda virskārtu. Plātnes apakšējā daļā novērojami metāla armatūras un ielikamo detaļu atsegumi. Situācija nepieļaujama un labojama. Pie ieejas pašvaldībā no iekšpagalma izbūvēta skārda trapecveida profila virsjumtiņa konstrukcija ar metāla noteksistēmu tumši sarkanā tonī. Uzlabots ieejas mezgla kopskats, bet būves ansamblis atšķirīgs.

7. Lieveni, jumtiņi- Bojāto lieveņu seguma remonts vai pilnīga nomaiņa, papildus paredzot hidroizolācijas pasākumus, lai novērstu mitruma infiltrēšanos pamatu konstrukcijā. Ierīkot virsjumtiņu virs ieejas pagraba telpās. Veikt visu jumtiņu virs ieejas mezgliem remontu un veikt papildus hidroizolācijas pasākumus.

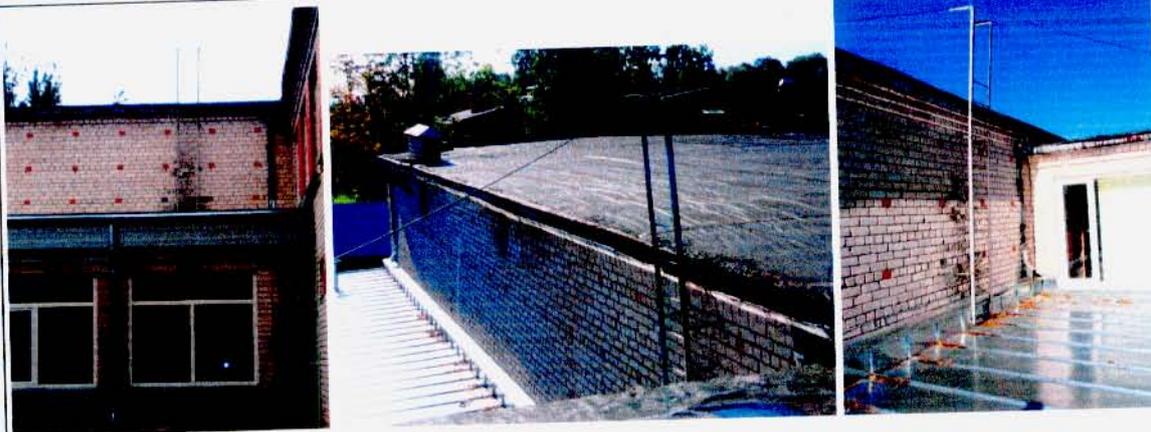
Kāpnis uz jumtu no otrā stāva kabineta izejas caur logu? Citu iespēju nav. Metāla leņķprofila kāpnis bez drošības norobežojuma. Situācija labojama pie ēkas sanācības pasākumu veikšanas darbiem.

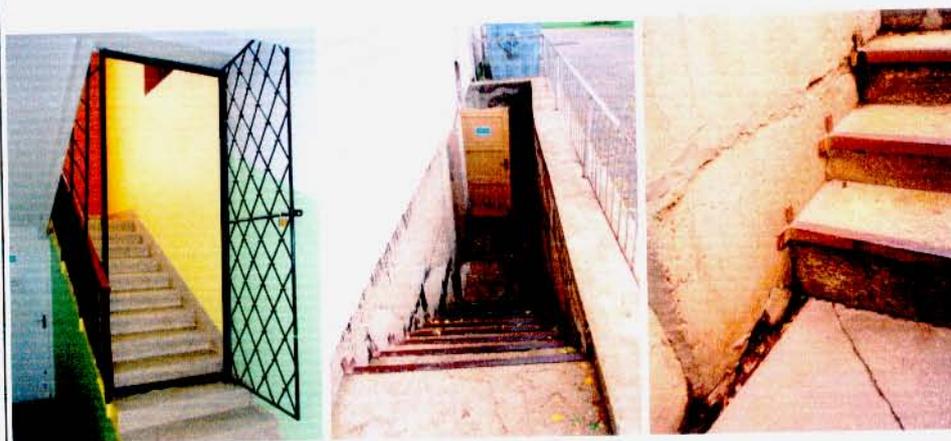
Starpstāvu saliekamās betona divu laidumu kāpnes ar metāla margām un profilēta koka margu rokturi. Metāla režģis pirmajā stāvā lai varētu noslēgt pašpārvaldei izmantoto otro stāvu vakaros masu pasākumu laikā. Kāpņu stāvoklis labs. Marķēti pirmais un pēdējais pakāpiens. Eksploatācijai drošs.

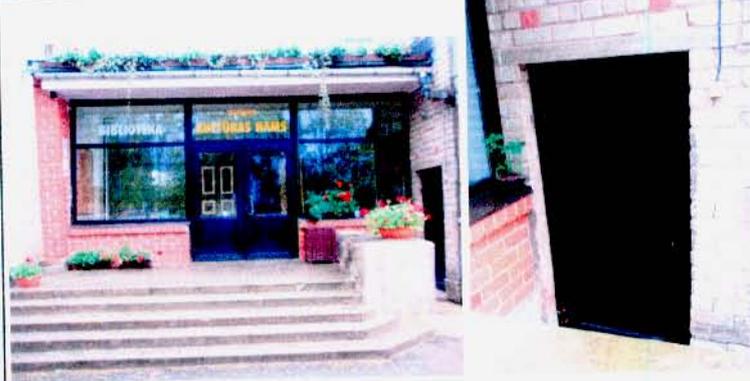
<p>Ārdurvis mainītas pret PVC profila durvīm. Pie galvenās ieejas durvju bloki no ārpuses brūnā krāsu tonī, daļējs stikla bloku stiklojums un siltināts pildīņš. Šodienas siltuma noturības prasībām neatbilstošas stikla paketes. Stāvoklis labojams.</p>

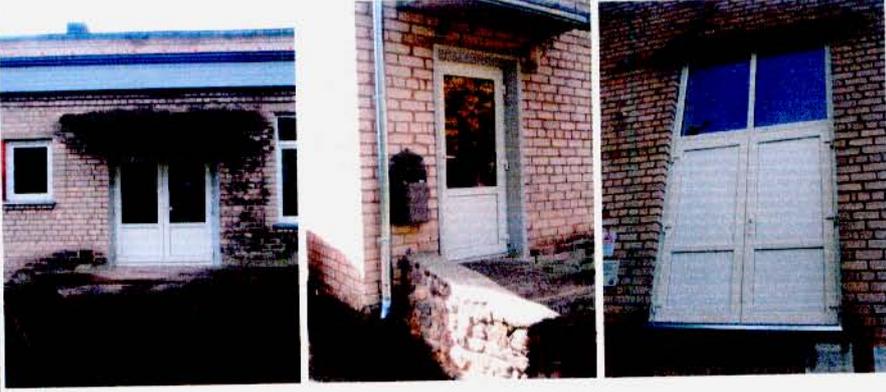
Citas ārdurvis balta toņa PVC ar līdzīgām paketēm un mīnusiem, kuru novēršana ir tuvākā laika jautājums. Stāvoklis apmierinošs, bet neatbilstošs šodienas prasībām. siltumnoturības pasākumu uzlabošanas darbiem, kas veikti 2010.gadā, veikta arī logu un ārdurvju nomaiņa. Vecie koka futerlogi nomainīti pret PVC profila logiem ar divu stiklu paketēm. Tas šodienas energoefektivitātes prasībām ir nepietiekami.

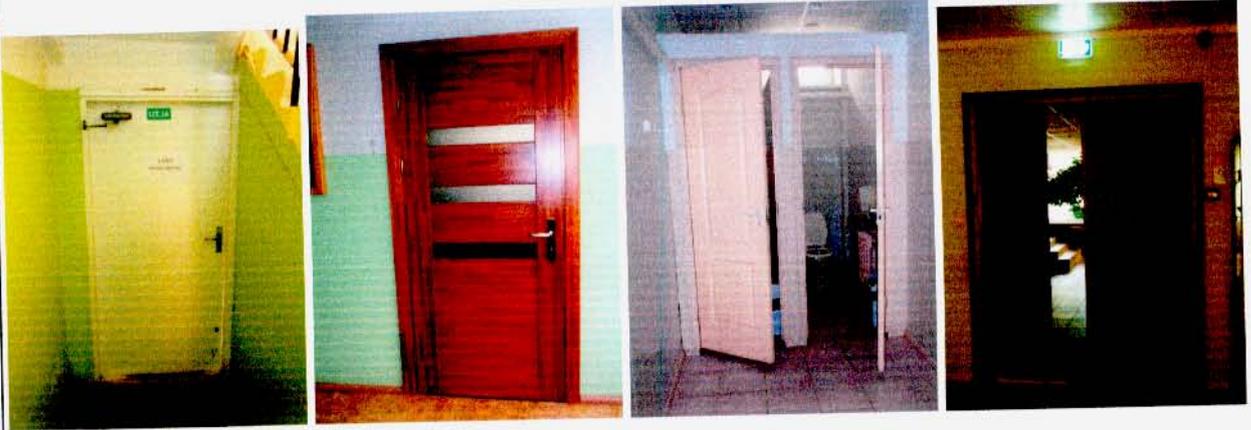
Iekšdurvis dažāda veida un materiāla. Vējtvera otrās durvis palikušas vecās- siltināta preskartona, balti krāsotas, bez gumijām vērtnes piedurvietās. Ierīkots mehāniskais aizvērējs. Kabinetos jaunas līmētā masīvkoka, lakotas ar nelielu matētu stiklojumu. Tualetes sankabīnes atdalītas ar presēta preskartona durvīm. Durvis uz lielo un mazo zāli divu vērtnu laminētas durvis. Funkcionāli visas durvis savas funkcijas veic, bet daļa iekšdurvju morāli novecojušas. Stāvoklis apmierinošs.

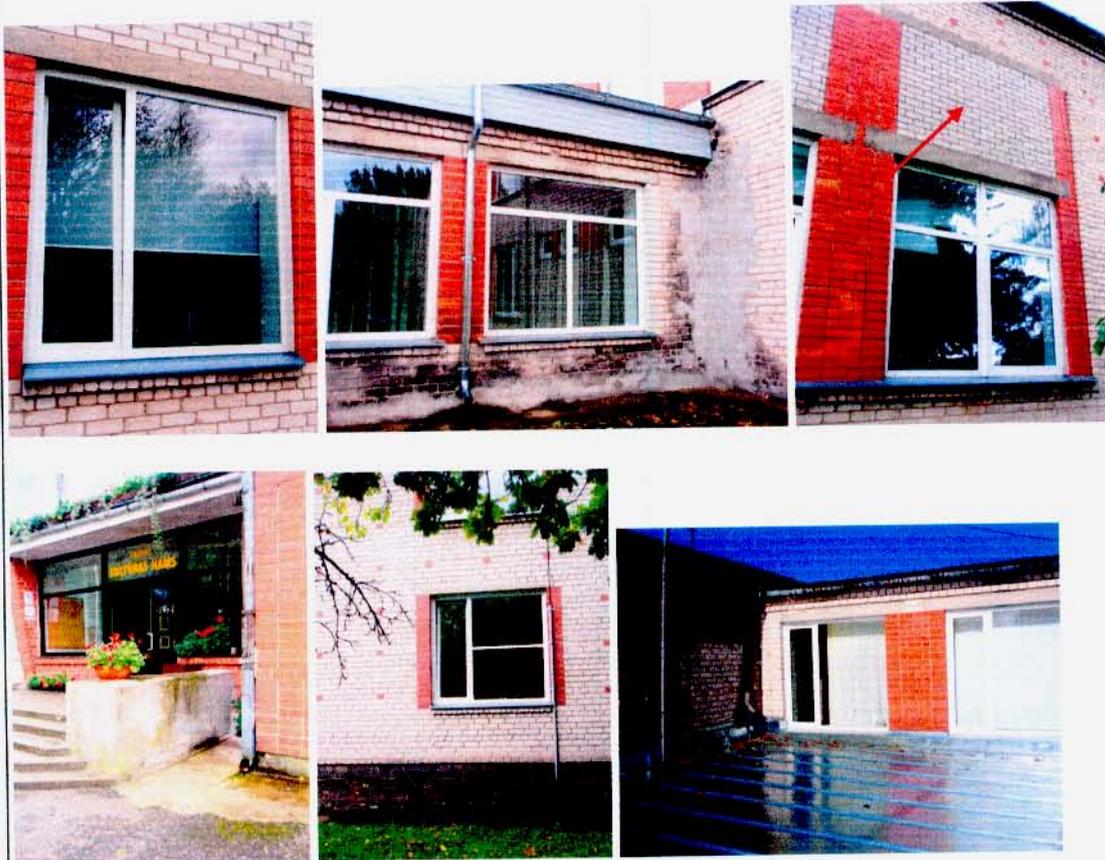
Zāles lielo logu apjoms nomaiņas laikā samazināts, likvidējot augšējās logailas. Tās tika aizmūrētas.

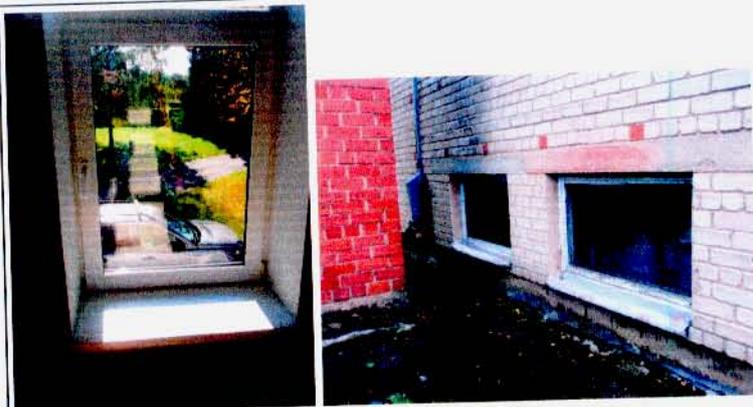
Vairākus gadus atpakaļ vecie sajūgtie koka logi nomainīti ar PVC profila logu rāmjiem un divu stiklu paketēm. Logu sadalījuma veids vadoties pēc logu ailām un veco logu sadalījuma. Stāvoklis apmierinošs, bet nākotnē uzlabojams uz logiem ar trīs stikla paketēm. Atbilstoši LBN 002-19 netiek nodrošinātas siltumtehnikās prasības.

Pagraba katlu telpā saglabājušies vecie koka logi. Logu funkcionāla nozīme netiek nodrošināta, jo logi no iekšpuses aizklāti un gaismu telpās neielaiž. Situācija nepieļaujama.

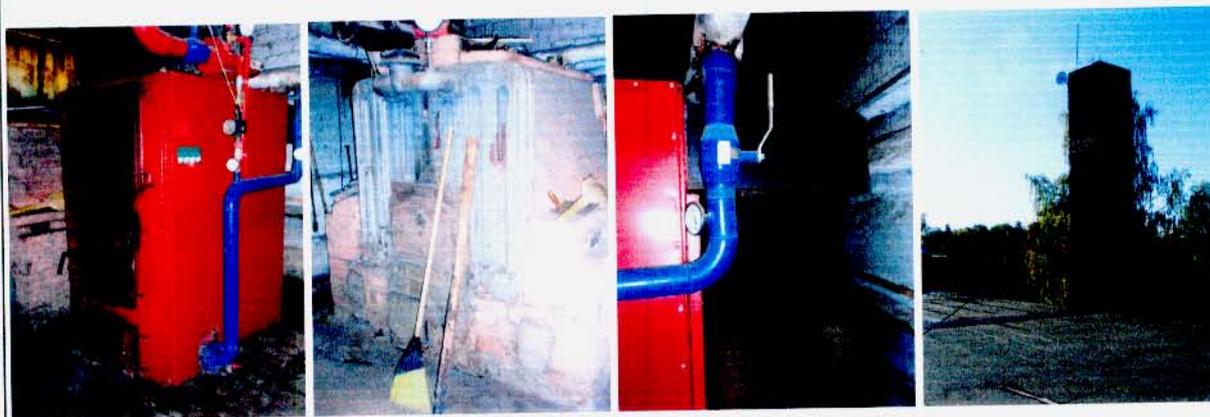
Pagraba telpā izvietoti divi malkas apkures katli. Galvenais katls (tehniskā dokumentācija nav pieejama) pieslēgts pie siltummaiņa nodrošina visas ēkas apsildi. Otrs vecais apkures katls saglabājies no vecākiem laikiem, tiek turēts rezervē kā aizstājējs iespējamā pirmā katla avārijas gadījumā. Tehnoloģiski novecojusi sistēma bez noslēgventiļu marķējuma. Situācija iespēju robežās uzlabojama, galveno kārt domājot par ugunsdrošību. Stāvoklis uz drošības riska robežas un labojams.

Pie būves rietumu fasādes no pilnā māla ķieģeļiem mūrēts apkures skurstenis, kurš katru gadu tiek tīrīts (pielikumā skursteņa tīršanas akts). Dūmeņis vismaz ekspluatēts piecdesmit gadus un tā iekšējās virsmas stāvoklis nav nosakāms. Perspektīvā domāt par ekonomiskāka apkures katla un kurināmā veida (šķelda, granulas) ierīkošanu, panākot mazāku fizisko darbu un mazāk darba ar atklātu uguni. Tāpat apgrūtinot ir malkas piegāde, zāģēšana un ievietošana kurināmā noliktavā (telpa Nr.65). Situācija steidzami labojama.

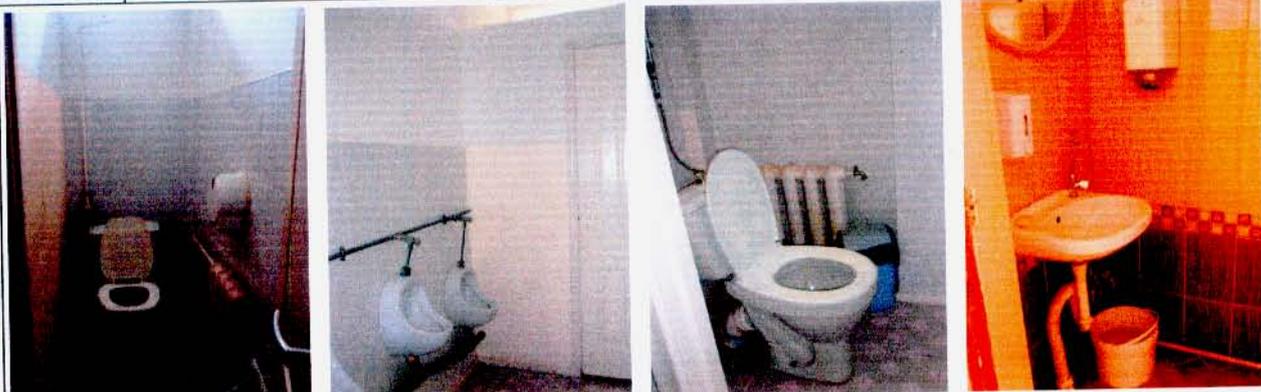
Ūdens vadi un kanalizācijas cauruļvadi segtā veidā konstrukcijās. Apskatei nepieejami vai grūti aizsniedzamās vietās. Bojājuma gadījumā demontējama dekoratīvā apdare un apšuvums. Lokāls ūdens maisītāju remonts iespējams pie katra patērētāja noslēdzot noslēgventili, bet ūdens vada remonts iespējams tikai pie visas sistēmas atslēgšanas pagrabā. Ūdens patēriņa skaitītājs pagrabā. Stāvoklis funkcionāli pašpietiekams, bet morāli un fiziski novecojis.

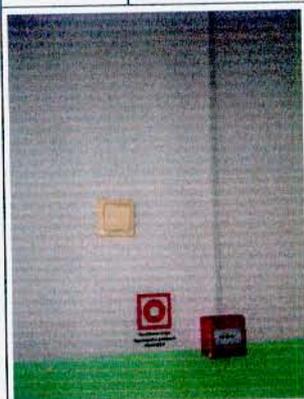
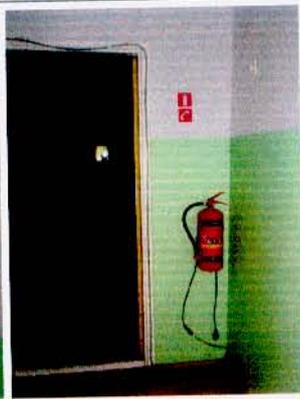
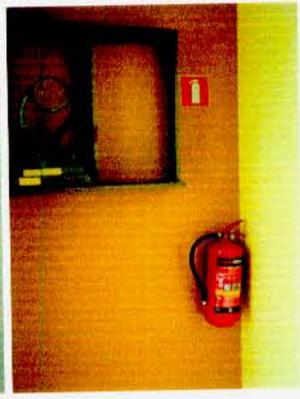
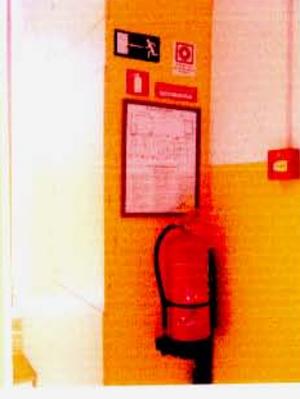
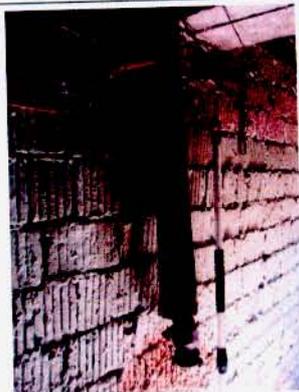
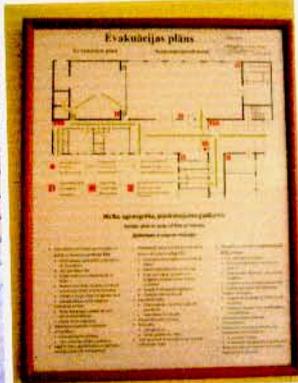
Visās telpās izvietoti dūmu detektori un ierīkota ugunsgrēku brīdināšanas sistēma. Pārbaudīta un darboties spējīga. Tāpat koplietošanas telpās izvietoti atsevišķi ugunsdzēsšanas aparāti (bogatieri). Ugunsgrēka signalizācijas iedarbināšanas slēdži ar norādēm pieejamās vietās koplietošanas koridoros. Situācija apmierinoša. Vecā ugunsdzēsšanas sistēma ar šļūteņu pieslēguma vietām likvidēta. Atlikuši atsevišķi skapji bez lietošanas nozīmes. Pagraba telpā palicis dzēsšanas šļūtenes gals bez pielietojuma iespējām! Katrā stāvā izvietoti evakuācijas plāni.

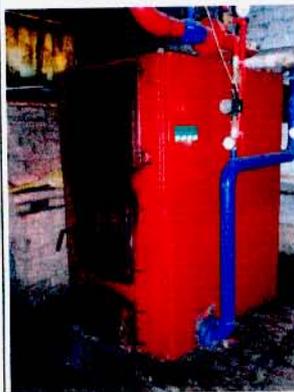
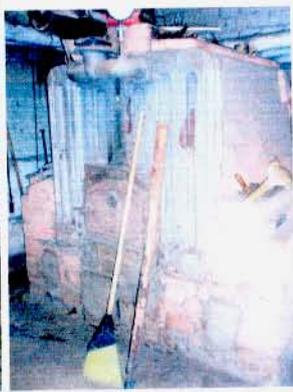
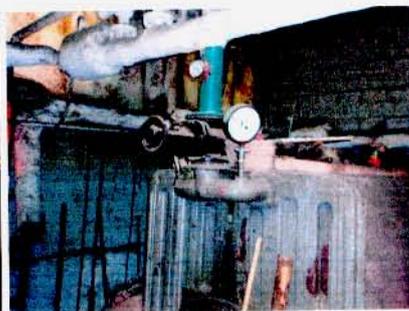
Ēkas apkures viencauruļu stāvvadu sistēma vēsturiski vecā kopš ierīkošanas brīža. Stāvvadi vecie metāla cauruļvadu ar apšaubāmu funkcionēšanas spēju... Situācija nekavējoši labojama. Siltummaiņi katlu telpā jau vizuāli liecina par tā „aizvēsturisko” stāvokli. Pilna darba apjoma apšaubāma veikspēja! Situācija maināma. Pagraba telpā izvietoti divi malkas apkures katli. Galvenais katls (tehniskā dokumentācija nav pieejama) pieslēgts pie siltummaiņa nodrošina visas ēkas apsildi. Nav redzams tā modelis un tehniskie parametri! Otrs vecais apkures katls saglabājies no vecākiem laikiem, tiek turēts rezervē kā aizstājējs iespējamā pirmā katla avārijas gadījumā. Tehnoloģiski novecojusi sistēma bez noslēgventiļu marķējuma. Situācija iespēju robežās uzlabojama, galvenokārt domājot par ugunsdrošību darbā ar atklātu uguni. Stāvoklis uz drošības riska robežas un labojams.

9. Ierīkot jaunu aktīvās zibensaizsardzības sistēmu uz būves jumta.
10. Jaunas apkures sistēmas izbūve, nomainot apkures veidu (granulas). Mainīt esošos čuguna radiatorus pret nepieciešama lieluma regulējamiem konvektoriem. Jauna divu cauruļu padeves cauruļvadu sistēma. Tāpat pie jaunā katla ierīkot jaunu dubultčaulu skursteni pie ār sienas. Likvidēt malkas uzglabāšanas vietu ar padeves šahtu.

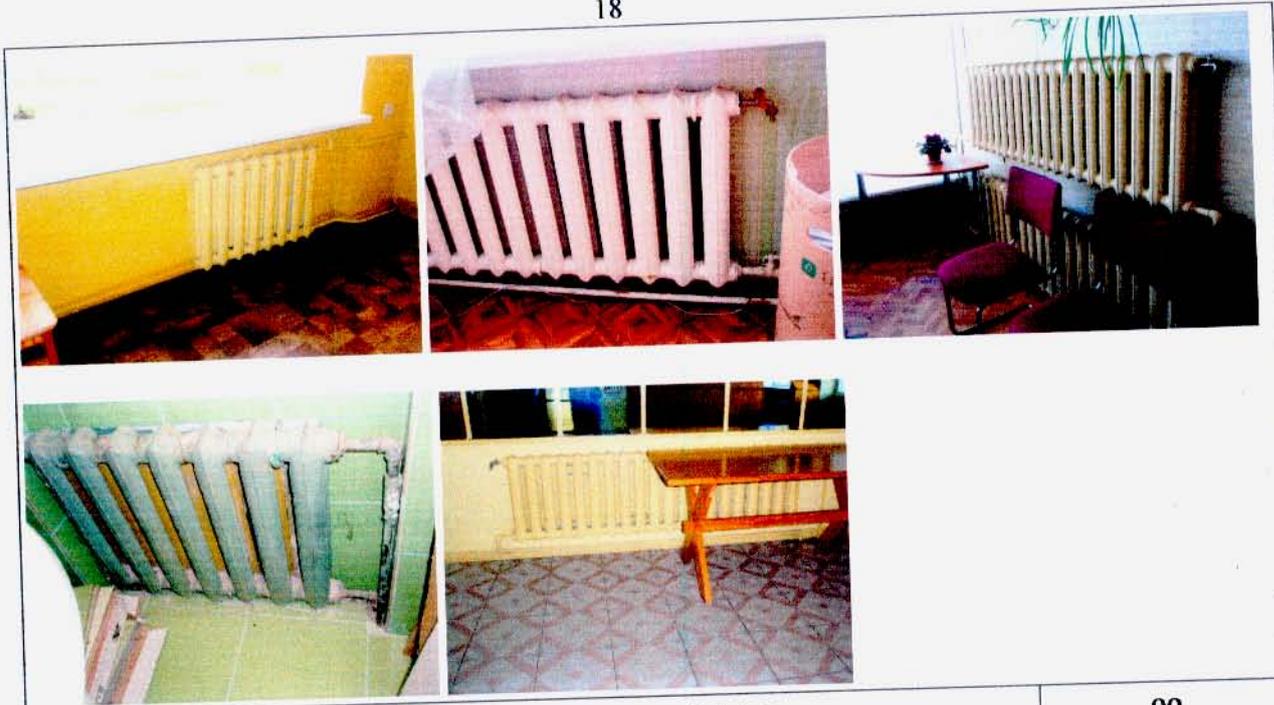
Telpu apsilde ar čuguna radiatoriem katrā apsildāmā telpā. Ierobežotas regulēšanas iespējas vai to nav vispār. Grūti nosakāmas caurplūdes spējas. Siltuma padeves situāciju „glābj” radiatoru daudzums! Stāvoklis nepieņemams.

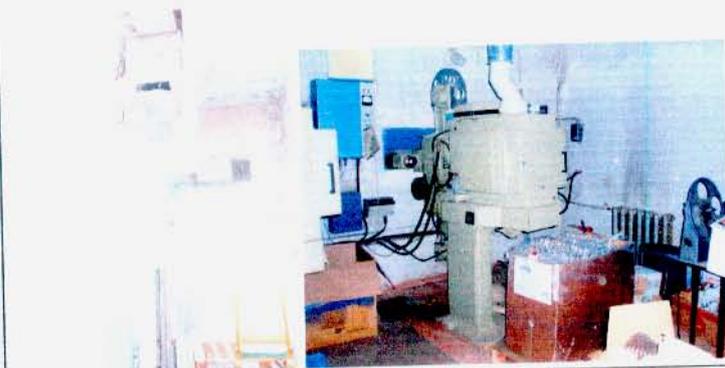
Gaisa kondicionēšanas sistēmas nav, kas nepieciešama ļaužu koncentrēšanās vietās, konkrēti zālē. Gaisa apmaiņa var notikt tikai pa atvērtiem logiem un novecojušajām ventilācijas izvades vietām- skursteņiem uz jumta. Vienīgā nosacītā gaisa padeves iekārta, kura sen kā nedarbojas, redzama telpā Nr.55, kas kādreiz bija paredzēta kino aparātu dzesēšanai. Viss sen kā beidzies! Situācija laika garam neatbilstoša un iespēju robežās maināma.

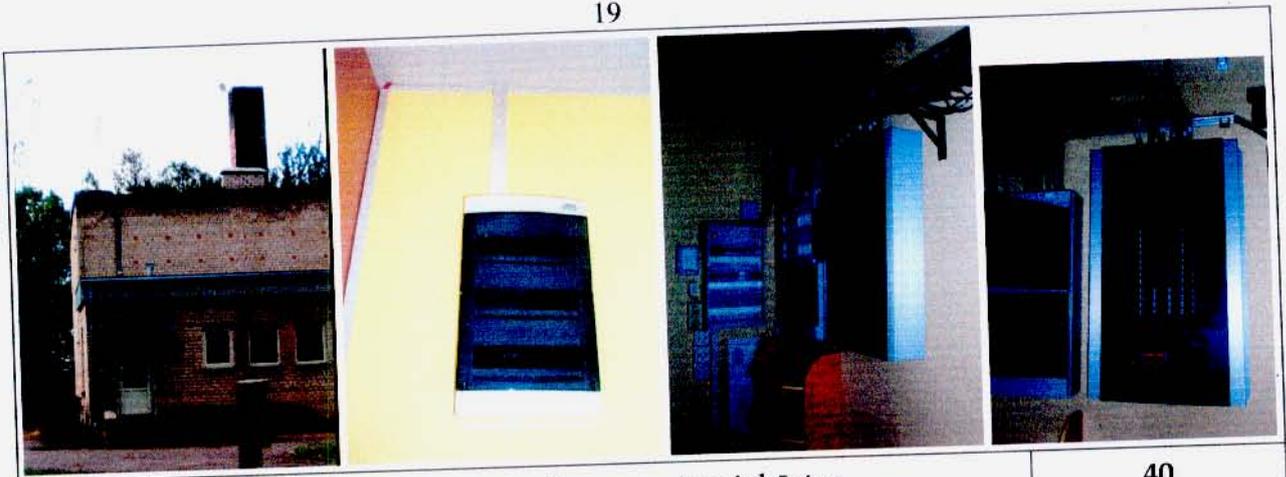
Elektroapgādes sistēma vizuāli tehniskā kārtībā. Savā laikā nomainīta visa sistēma. Automātu sadale ēkai telpā Nr.2, pie ģērbtuves sienas. Redzamās vietās vadu nosegkanāli. Atsevišķi mērījumi netika veikti, jo nav lielu elektroenerģijas patērētāju un pieejamās jaudas tiek izmantotas galvenokārt apgaismojuma nodrošināšanai. Situācija apmierinoša, bet bez redzamas perspektīvas! Uzskaites sadale iekšpagalmā. Sarežģītākā elektrosistēma redzama zāles skatuves nodrošinājumam (Telpa Nr.30).

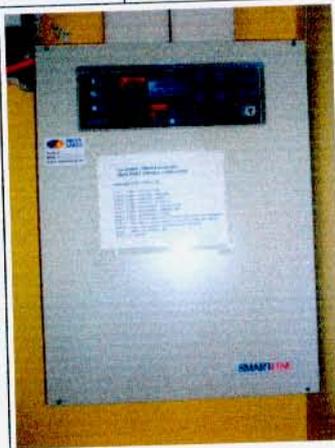
Darbojošās apsardzes signalizācijas sistēma ar centrālo pulti Ģērbtuvē (telpa Nr.2) pie galvenās ieejas. Sistēmas apsekošana netika veikta.

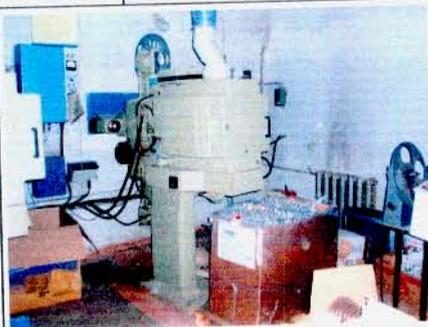
Vecas (2 gb.) kino rādīšanas iekārtas. Sen neizmantotas un diez vai tiks izmantotas nākotnē. Iekārtas netika apsekotas. Vēsture. Līdz ar to arī neizmantojams elektro aprīkojums pie tiem.

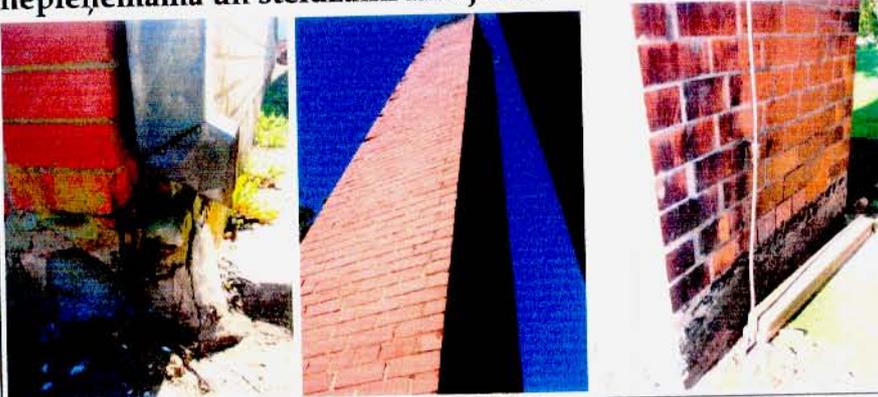
būves daļām. Atbilstība normatīvo aktu prasībām		
6.1.	ūdensapgāde	
Netika apsekots. Pieslēgums pie ciemata centrālā ūdensvada ar ievadu un uzskaiti pagrabā telpā Nr.70		
6.2.	kanalizācija	
Divas revīzijas dzb akas pie piebraucamā ceļa no Dārza ielas. Ķeta Ø160 cauruļvadi ar pieslēgumu pie ciemata kanalizācijas sistēmas uz Dārza ielas. Netika apsekota.		
6.3.	drenāžas sistēmas	
Iztrūkst.		
6.4.	siltumapgāde	
6.5.	gāzes apgāde	
6.6.	zibensaizsardzība	90
Pasīvās zibensaizsardzības „atliekas” novērojamas pie lietus ūdens noteksisēmās galiem ēkas cokola daļā un pie skursteņa sienas bez redzama sazemējuma. . . Situācija nepieņemama un steidzami labojama.
