TILTA NUMURS	001	TILTA NOSAUKUMS	Tilts pār Aģes upi Rožu ielā Skultē	PILSĒTA	JL Limbažu	NODAĻA	Limbažu novada dome
ĢEOGRĀFISKĀS KOORDINĀTAS	AUTOCEĻŠ (KODS, NOSAUKUMS)		Rožu iela		KILOMETRS	0.423	
GARUMS	PLATUMS	CEĻŠ (VIRS/ZEM/BLAKUS)

Tilta Nr. 001	Nosaukums TILTS PĀR AĢES UPI ROŽU IELĀ ŠKULTĒ	Rajons JL LIMBAŽI	Būvēts 1980	Savākšanas dat. 25.03.2021	Savāca J.ROŽĪTE
-------------------------	---	----------------------	----------------	-------------------------------	--------------------

**001 – Tilts pār Aģes upi
Rožu iela km 0.423, Skulte, Limbažu novads
Inspicēja : Juris Rozīte – 25.03.2021**

*Tilta galvenā inspekcija
2021. gadā*

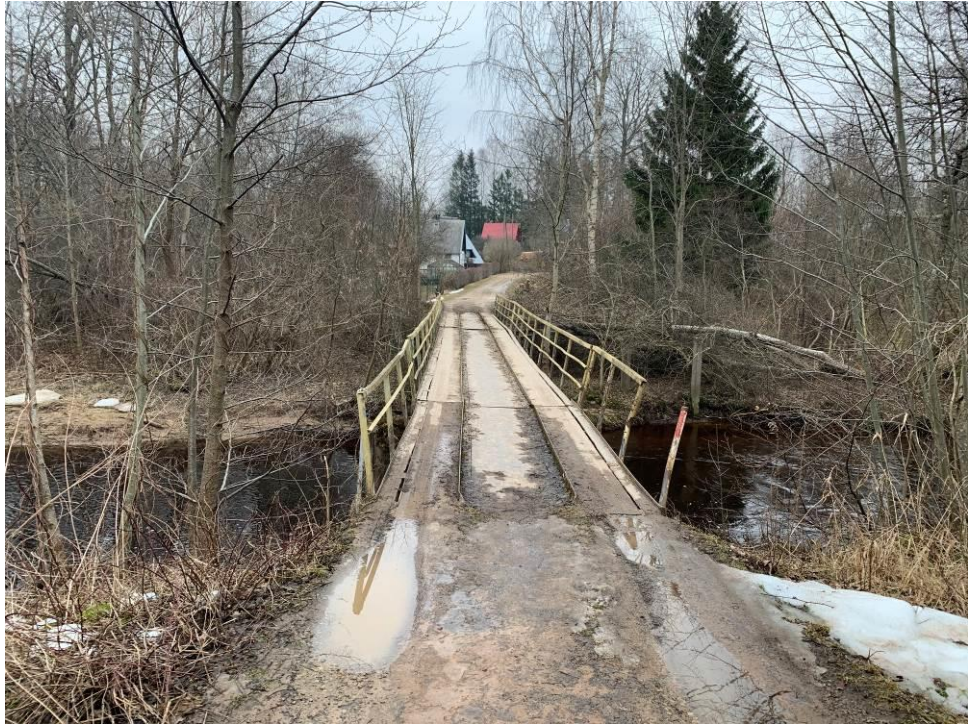
1.att. Tilta brauktuve.
Skats Ziedu ielas puses.

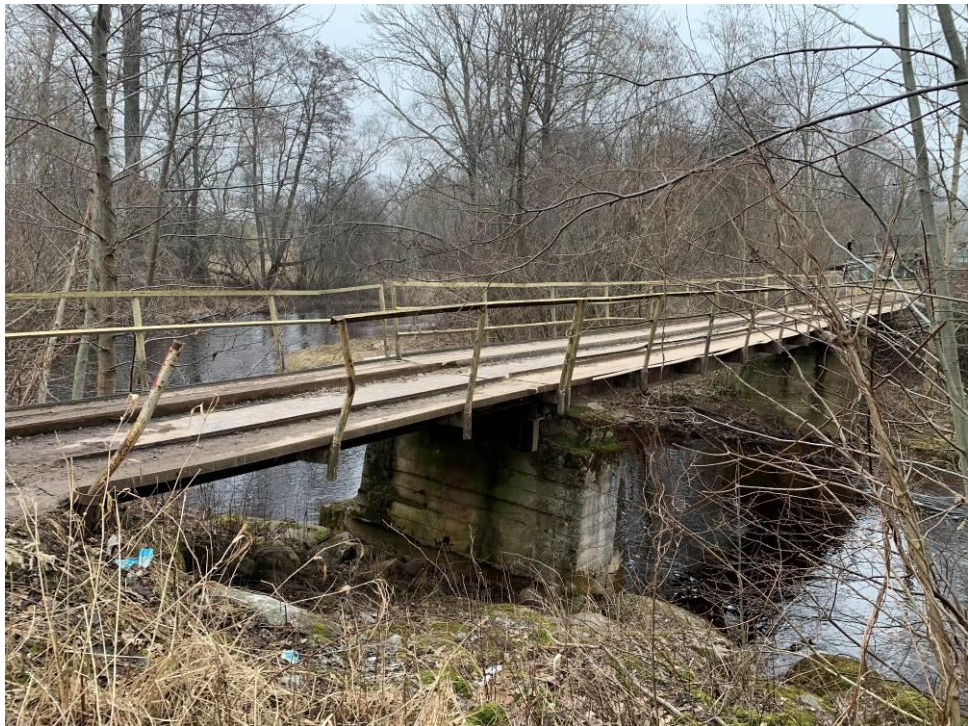
2.att. Tilta sānskats
Skats no lejteces puses.

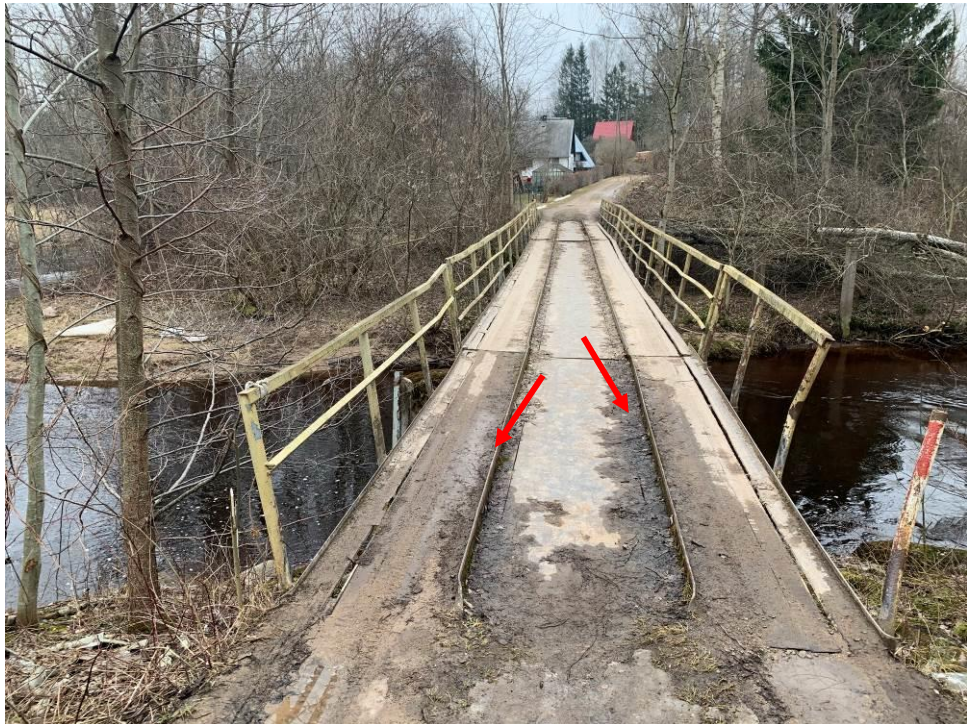
2. Brauktuves vidusdaļā ir uzstādītas tērauda plātnes ar šķērsijām un to nestspēja ir nepatīkama (Skat.att.3.).
3. Tilta tērauda brauktuve paplašināta ar loksni, kas balstās uz margu roktura kronšteinu. Slodzes iedarbībā tā ir nobīdījusi un ieliekta, sākusies stipra korozija (Skat.att.6.,7. un 8.).

3.att. Tiltā brauktuve izbūvēta ar nepietiekamu platumu $b=1.97\text{m}$.
Vidusdaļā uzstādīti un malās leņķdzelži
Skats Ziedu ielas puses.

1. Tilta platuma gabarīts ir 1.97m, bet minimālam platumam jābūt 2.75m (3.att). Lai nodrošinātu caurbraukšanu, vandālisma rezultātā, margas ir atliektas (9.att.).

3. Uz tilta brauktuves ir spraugas, asi izvirzījumi, sliekšņi un ieliekumi, tas var mehāniski bojāt a/tr līdzekli un rada papildus slodzi arī tilta konstrukcijām (3.,4.,5.,6.,7.,8.,9.att.).

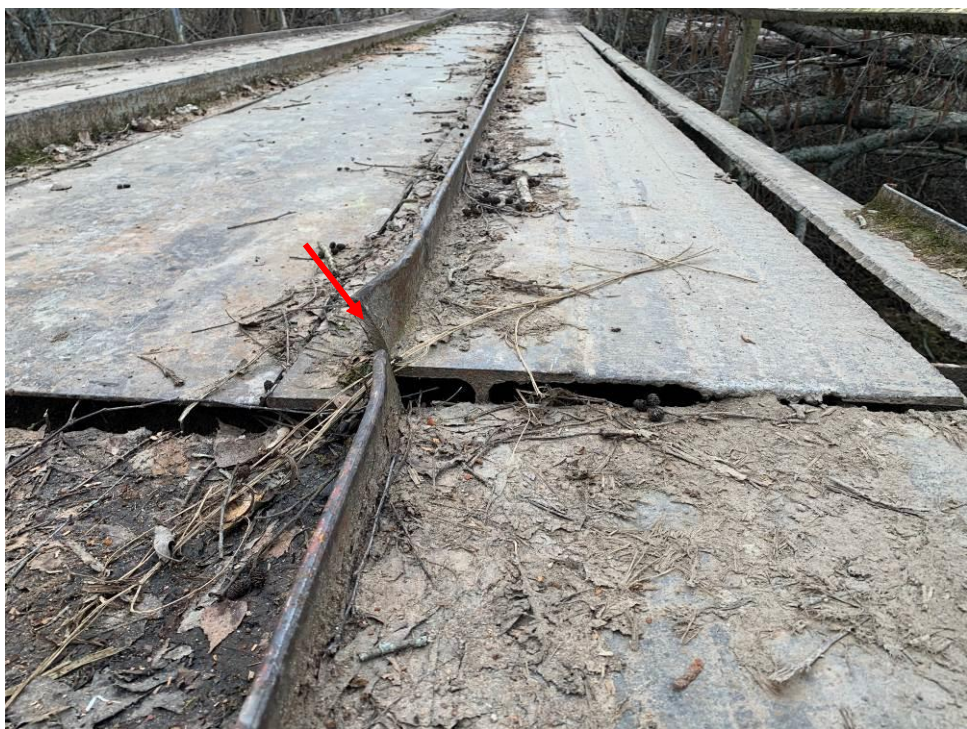
4. Deformācijas šuvju vietās uz brauktuves izveidojies sliksnis, tā rezultātā laiduma konstrukcijai jāuzņem triecieni (Skat.att.4. un 5.).
5. Uz tilta brauktuves vietām ir bīstami leņķdzelži, kas var bojāt transportlīdzekli (Skat.att.3.,4. un 5.).

4.att. Bīstami leņķdzelžu stūri.
Skats virs upes balsta Nr.3.

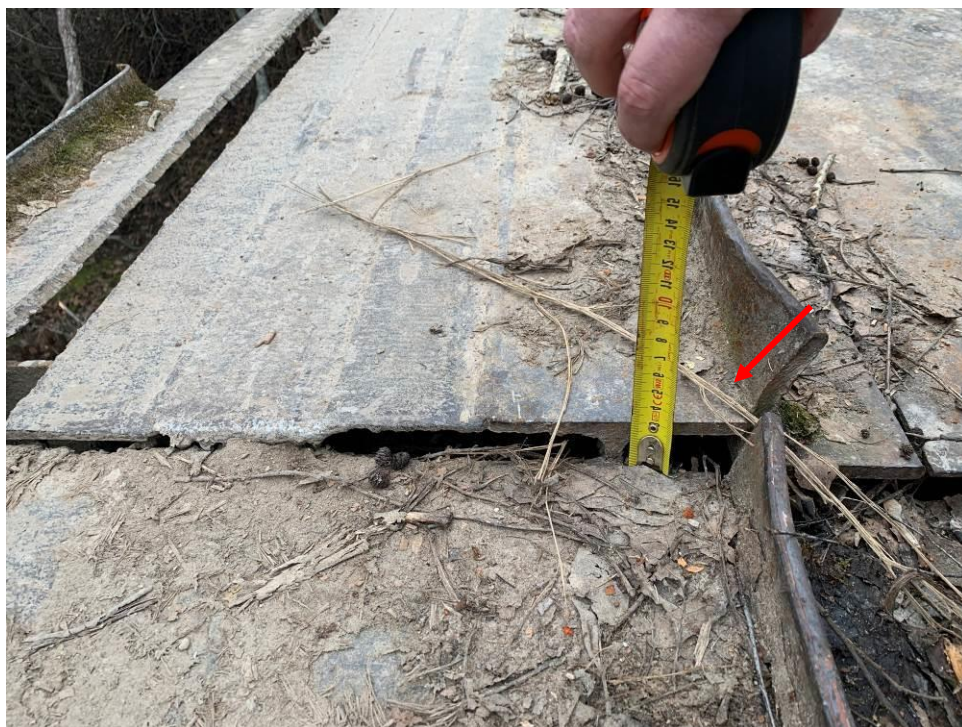
5.att. Virs balstiem tērauda klājs nobīdījies un veido sliksni.
Skats virs upes balsta Nr.3.

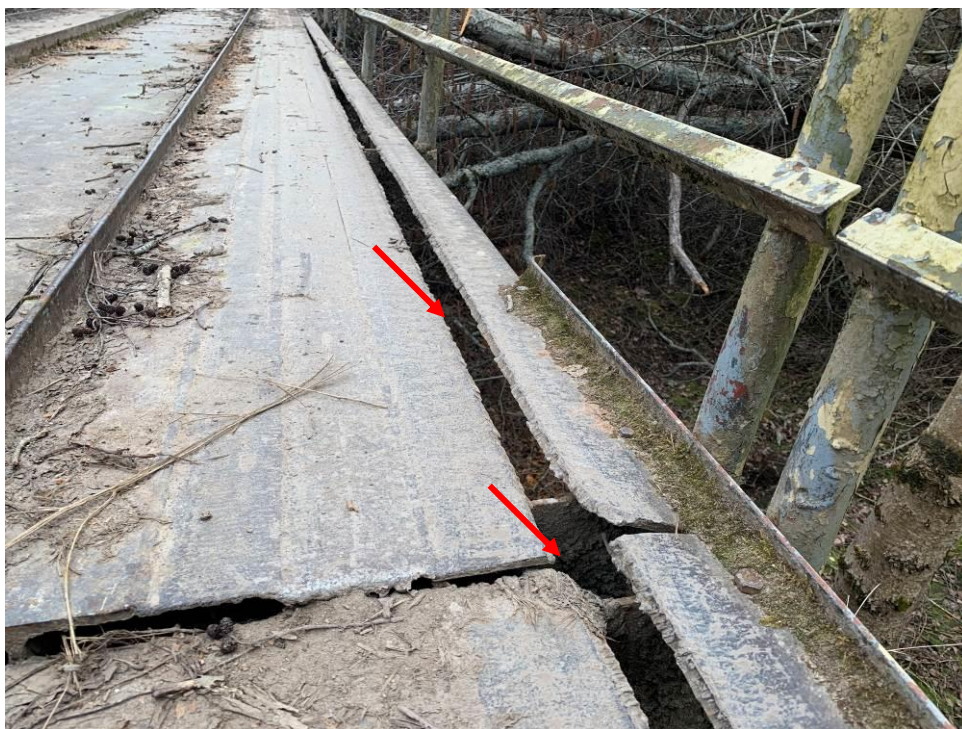
6.att. Brauktuves malas ir nobīdījušās un automašīnas ritenis atrodas uz plānas plāksnes. Skats uz 2.laidumā.

2. A/m ritenis atrodas uz klāt pieliktas plānas plātnes slejas, kura tiek balstīta uz margu kronšteinu. Atsevišķos posmos plātnes slejas ir nobīdījušās veidojot līdz 5 cm platu spraugu un svara ietekmē ieliekušās (6.,7.,8.att.).

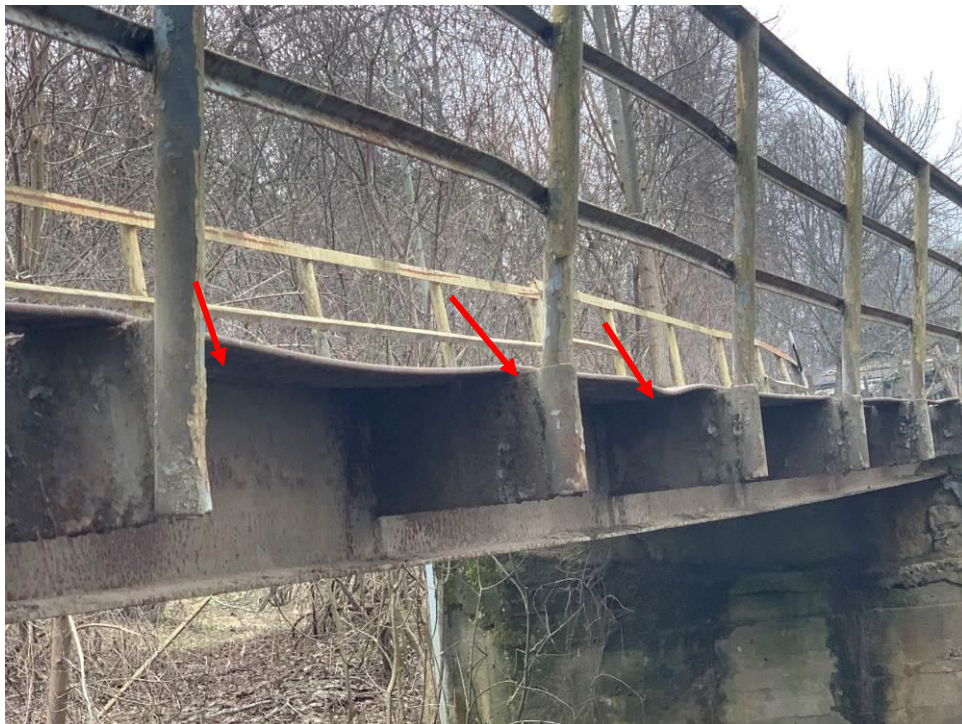
7.att. Autotransporta slodze ietekmē plātnes mala ir deformējusies.
Skats 2.laidumā lejteces pusē.

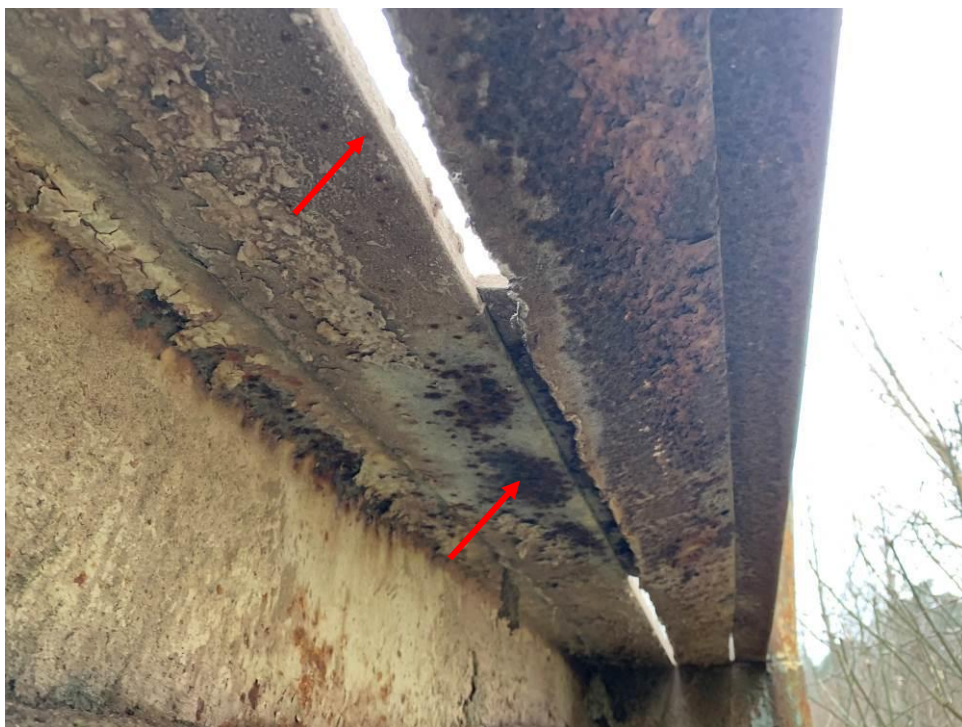
8.att. Autotransporta slodze ietekmē plātnes mala ir deformējusies.
Skats uz 2.laiduma konstrukciju no apakšas.

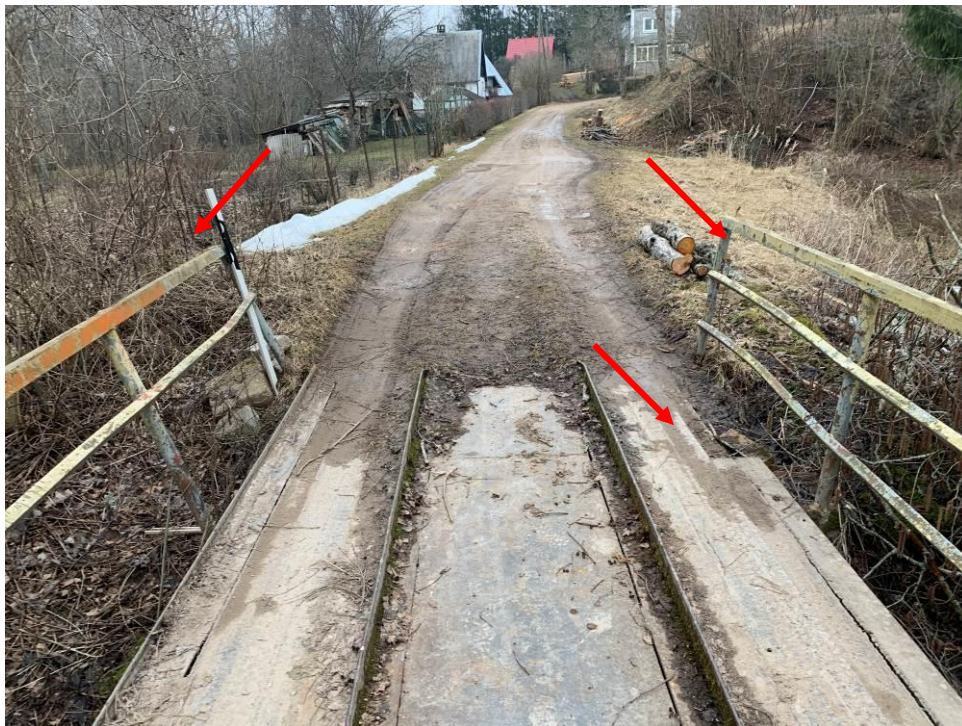
6. Vandālisma rezultātā tilta margas ir mehāniski atliktas, lai nodrošinātu a/tr caurbraukšanu. Vietām tām trūkst daļu un vietām bojātas a.tr līdzekļu ietekmē (Skat.att.9.,10.,11. un 12.).

9.att. Tiltā margas vandālisma rezultātā mehāniski atliektas, lai nodrošinātu a/tr caurbraukšanu. Brauktuvē bojājums. Skats uz 3.laidumu.

7. Bīstami sasvērīes ir upes balsts Nr.2 (22.att.). Uz balstu uzklām sanesumi (21.,23.,25.att.).
8. Tiltam trūkst drošības barjeru. Tilta margas ir mehāniski bojātas, trūkst margu detaļu. Margu konstrukcija nav paredzēta a/tr trieciena uzņemšanai (9.,10.,11.,12.att.).

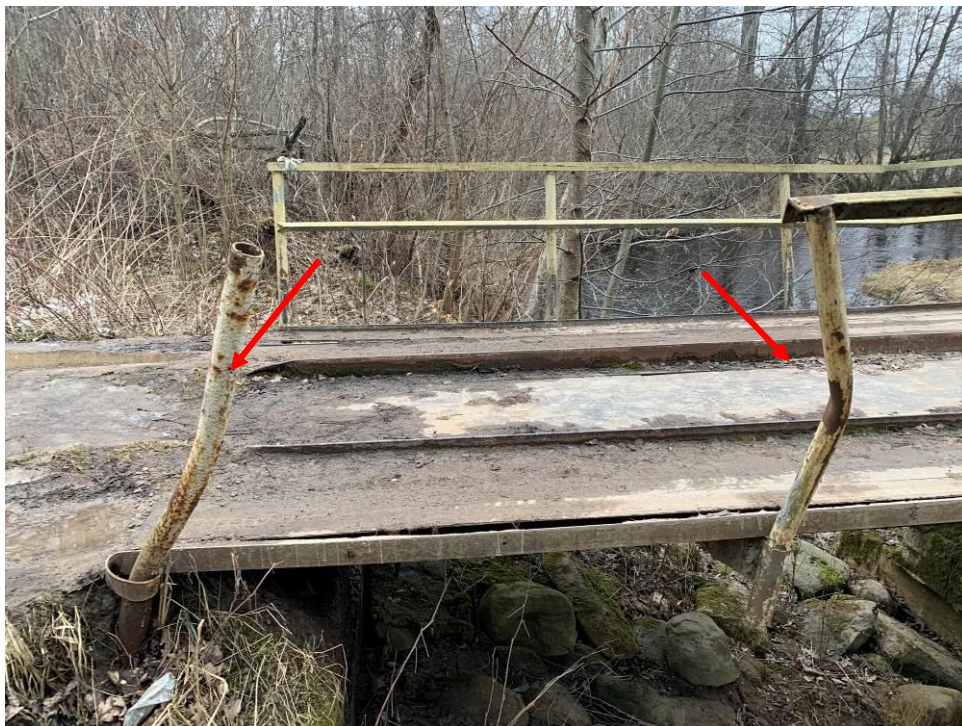
10.att. Mehāniski bojātas un trūkst daļas no margām. Skats 1.laidumā lejteces pusē.

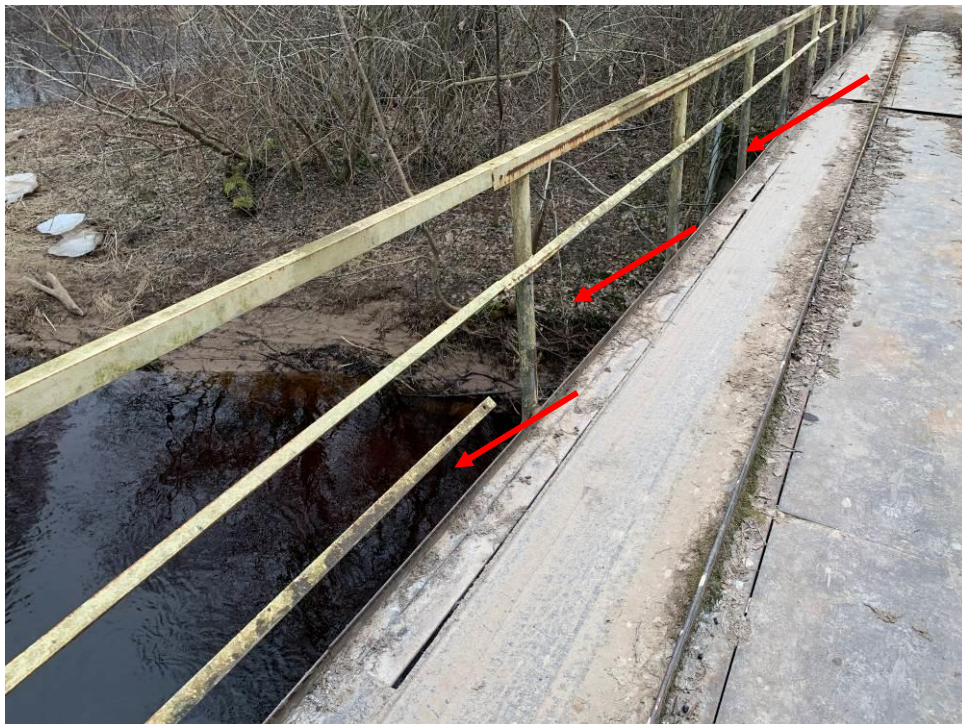
11.att. Trūkst margu aizpildījums, bīstams aizpildījuma gals.
Skats 2.laidumā augšteces pusē.

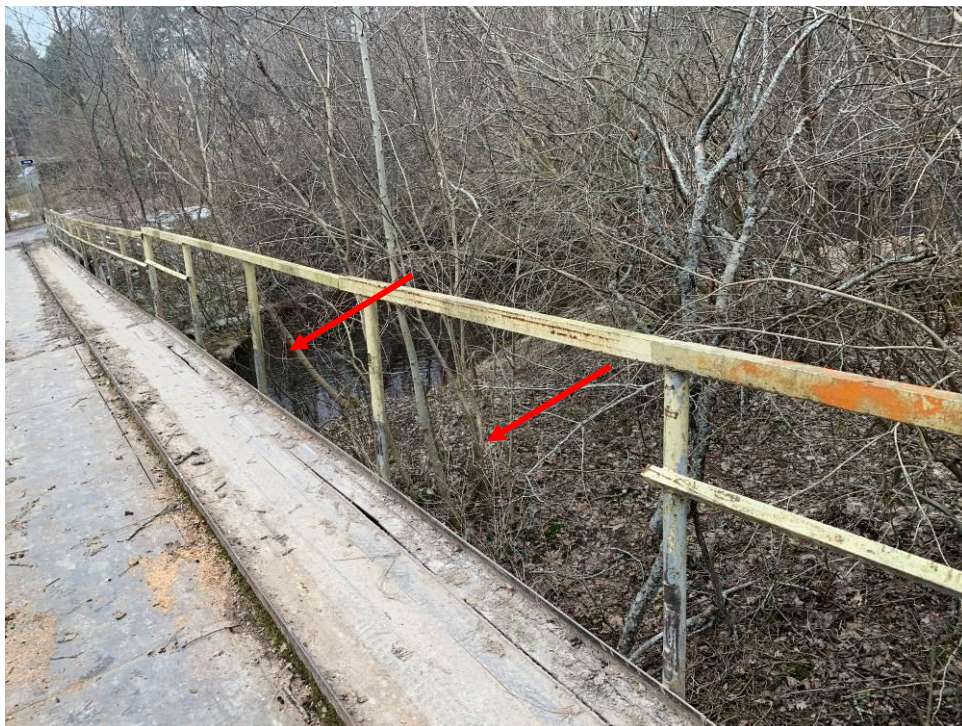
12.att. Trūkst margu aizpildījums, bīstams aizpildījuma gals.
Skats 3.laidumā augšteces pusē.

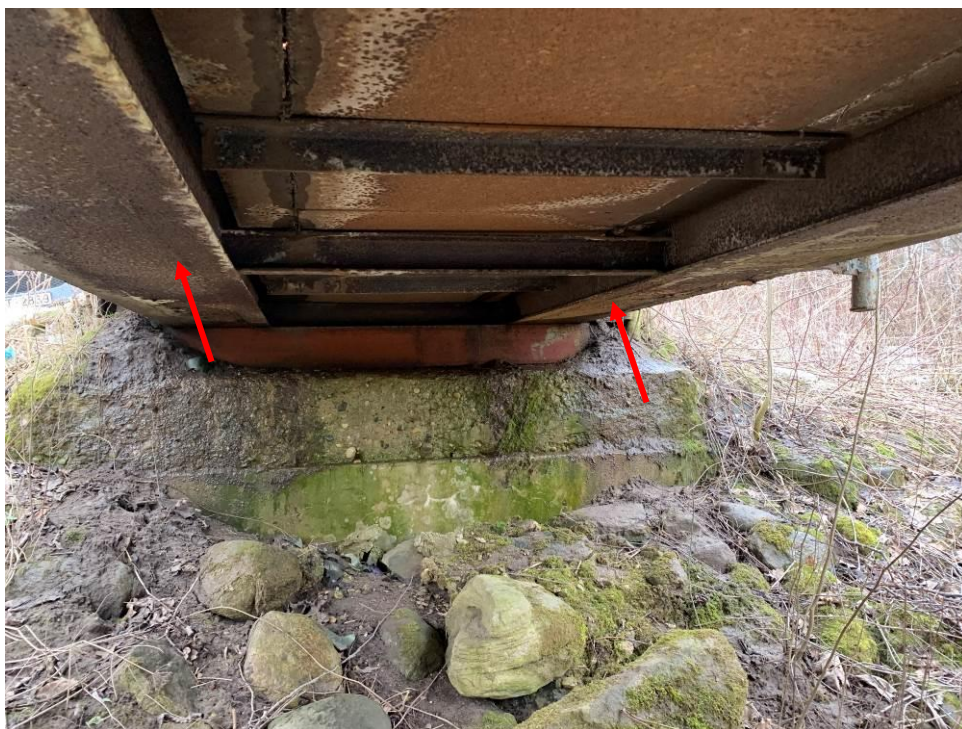
7. Laiduma konstrukcijai vidēja korozija. Siju galos stipra korozija (Skat.att.13.,16.,17.,18.19. un 20.).
8. Laidums Nr.1 bīstami balstīts uz upes balstu Nr.2 (Skat.att.14. un 15.).

13.att. Vidēja un stipra laiduma konstrukcijas korozija. Vidus daļa nav paredzēta a/tr slodžu uzņemšanai. Skats uz 1.laidumu no apakšas.

4. Laiduma konstrukcijas vidus daļa nav bijusi paredzēta a/tr slodžu uzņemšanai, taču ir jāņem vērā, ka atsevišķa motorizētas tehnikas vienībai ir iespējams uzbraukt uz vidusjoslu. Nav nekādu ziņu arī par metināšanas darbu atbilstību un kvalitāti (13.,16.att.).

6. Laiduma konstrukcijai ir vidēja un galos stipra korozija. Ņemot vērā, ka laiduma sija sastāv no divām dubult-T veida sametinātām sijām, pastāv iespēja, ka to iekšpusē stāv kondensāta ūdens un korozija ir pastiprināta. Lai to pārbaudītu ir nepieciešams veikt speciālo inspekciju. Situāciju pasliktina arī dubļu sanesumi, kas uzkrājušies uz balstu uzklām un siju galiem. Sajūgumā ar uzbērumu laiduma konstrukcija ir tiešā saskarē ar grunti (13.,16.,17.,18.,19.,20.att.).

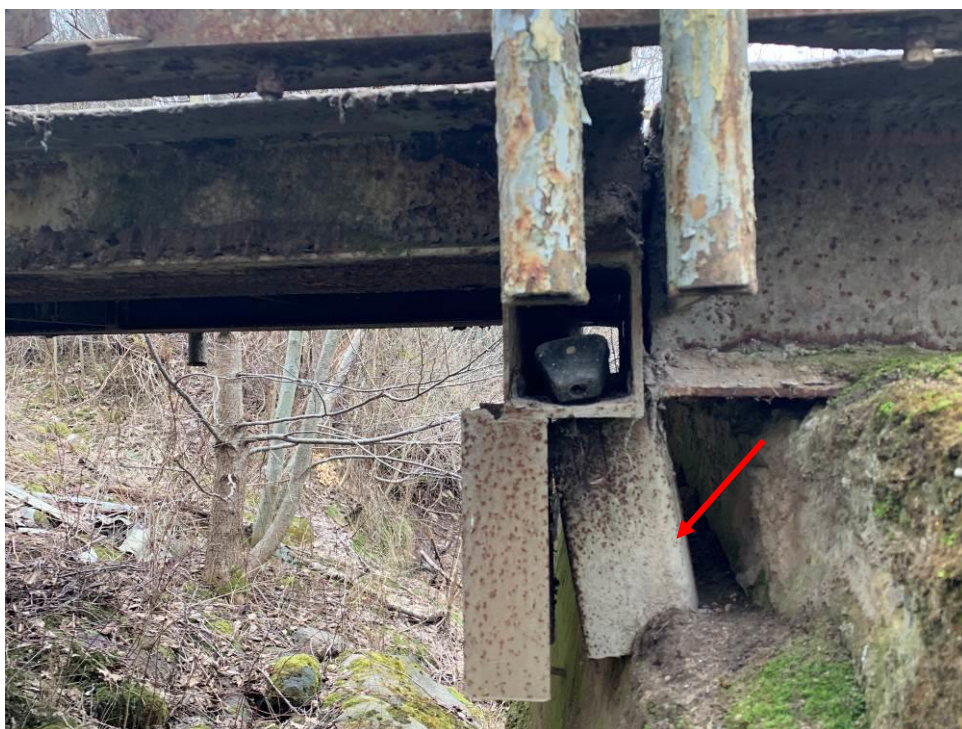
14.att. Bīstami balstīts 1.laidums.
Skats uz virs upes balsta Nr.2 lejteces pusē.

5. Bīstami nobīdījusies un pastutēts ir 1.laiduma balstījums virs upes balstu Nr.2, tas dinamisku triecienu rezultātā konstrukcija var sabrukt (14.,15.att.).

1. Esošo tilta margu demontāža
2. Laiduma konstrukcijas 1.laiduma balstījuma vietas virs upes balsta Nr.2 remonts.
3. Tērauda laiduma konstrukcijas siju iekšpuses izpēte, tīrīšana, remonts un krāsošana (C4, 15.gadi garantija).
4. Dēļu klāja izbūve (dziļi impregnēts - 4.klase).
5. Koka margu izbūve (dziļi impregnēts - 4.klase).
6. Upes balsta Nr.2 nostiprināšana ar laukakmeņiem betonā.
7. Balstu tīrīšana un remonts ar remontjavu.
8. Grants seguma izbūve tilta pieejās.
9. A/tr šķēršļu uzstādīšana tilta pieejās.
10. Ceļazīmju 415, 906, 907, 708 (Aģe) uzstādīšana.
11. Nogāžu nostiprināšana, apzaļumošana ar augu zemi 10 cm biezumā.

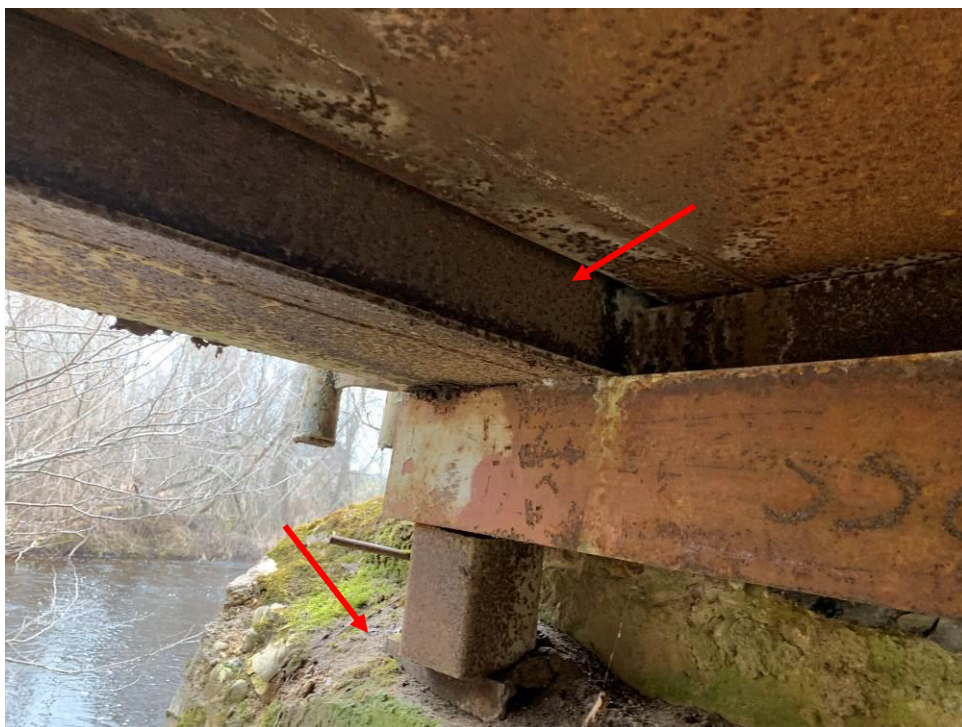
15.att. Vidēja un stipra laiduma konstrukcijas korozija. Balstījuma vieta stāv uz ķīļa. Skats uz 1.laidumu no apakšas augšteces pusē virs upes balsta Nr.2.

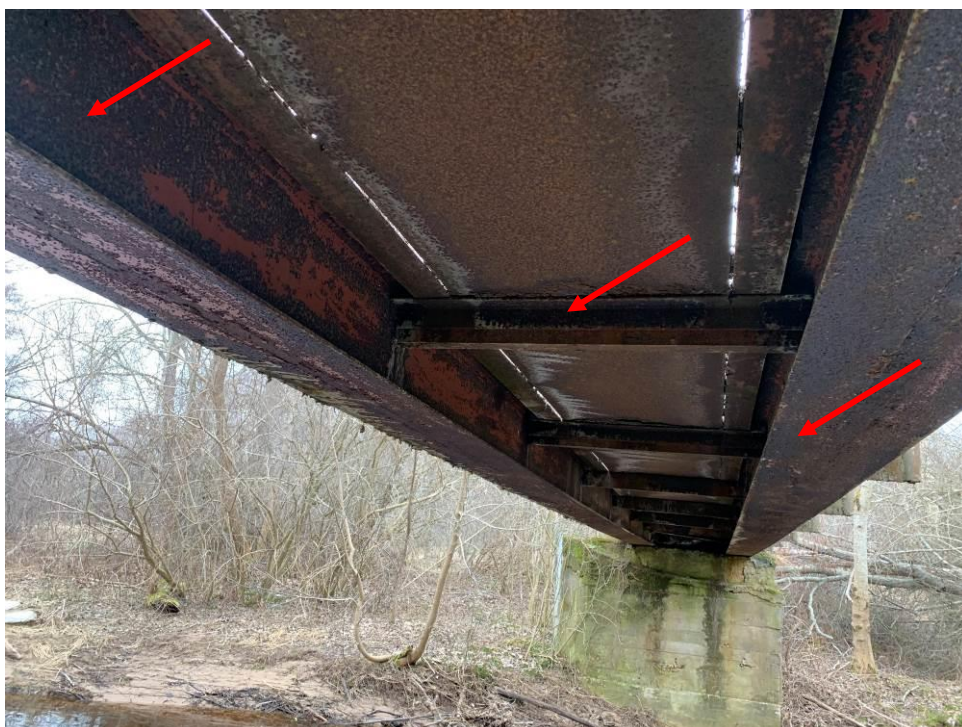
16.att. Vidēja un stipra laiduma konstrukcijas korozija. Vidus daļa nav paredzēta a/tr slodžu uzņemšanai. Skats uz 2.laidumu no apakšas.

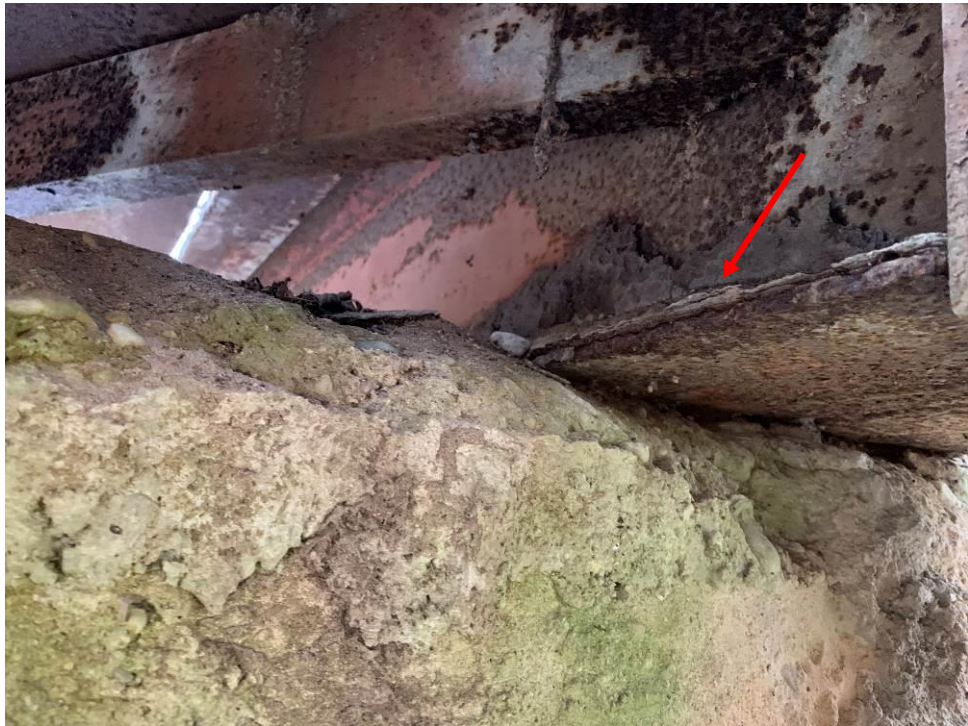
17.att. Stipra sijas korozija balstījuma vietā.
Skats virs upes balsta Nr.2.

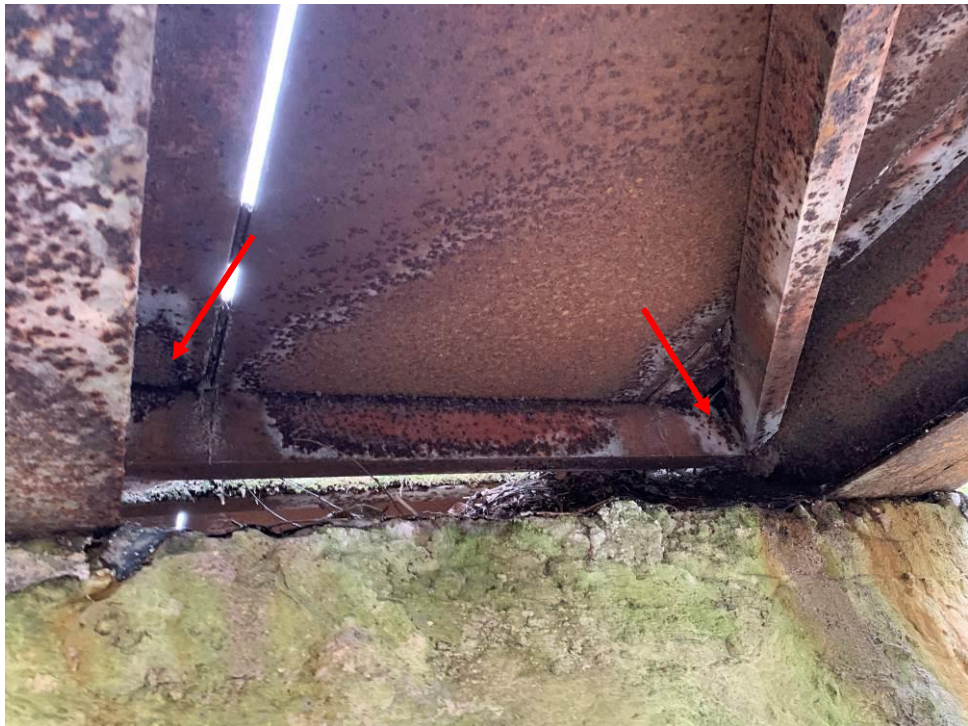
18.att. Stipra sijas korozija balstījuma vietā.
Skats virs upes balsta Nr.3.

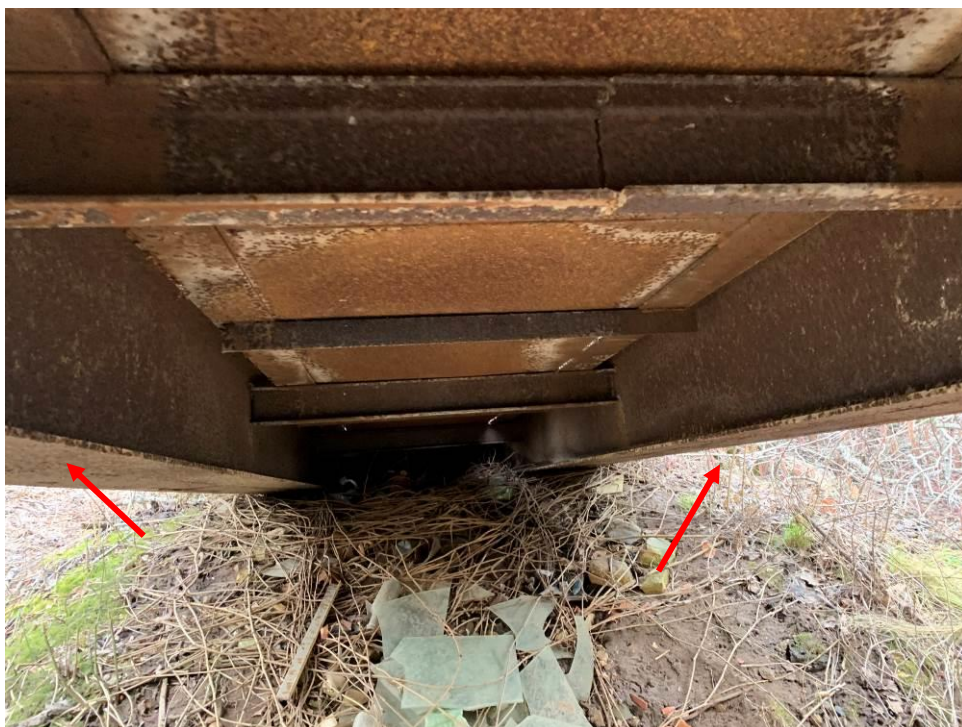
19.att. Vidēja un stipra laiduma konstrukcijas korozija. Vidus daļa nav paredzēta a/tr slodžu uzņemšanai. Skats uz 3.laidumu no apakšas.

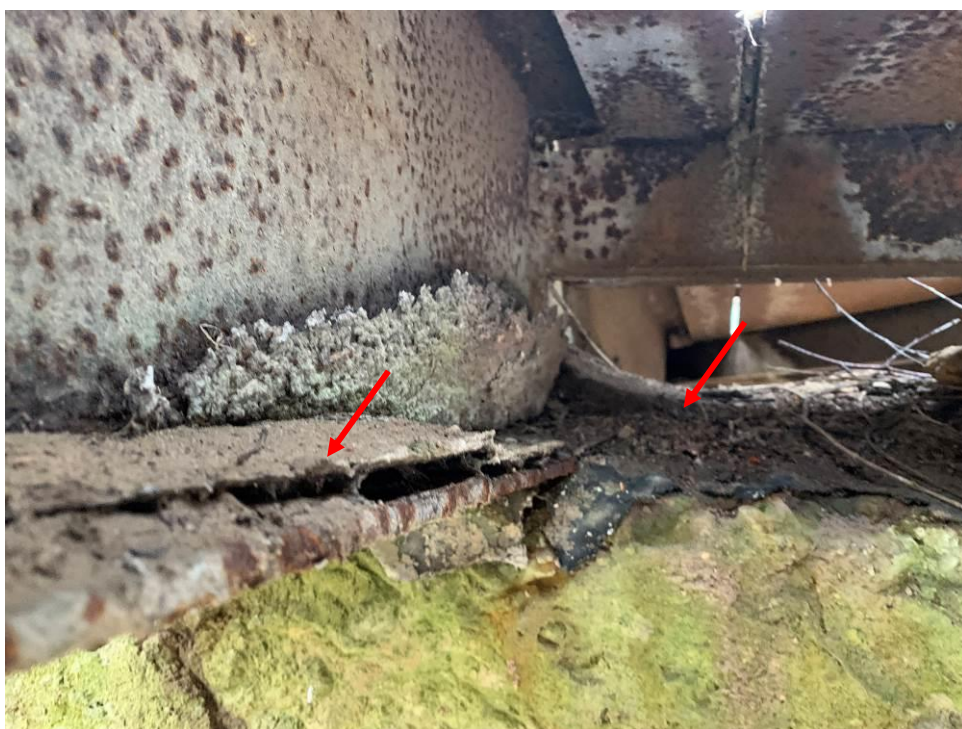
20.att. Stipra sijas korozija balstījuma vietā, sanesumi. Skats virs upes balsta Nr.3.

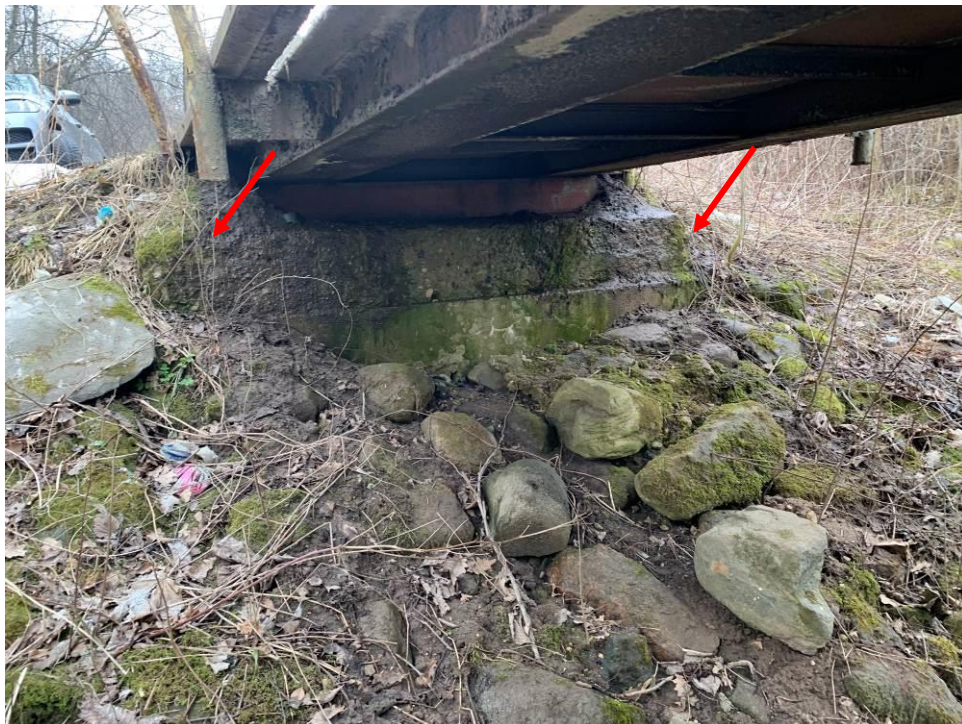
9. Krasta balstiem sanes un veģetācija uz uzkalām (Skat.att.21. un 26.).
10. Sasvērīes upes balsts Nr.2. (Skat.att.22.).
11. Sanesumi, nekvalitatīvs upes betonējums (Skat.att.23. un 25.).

21.att. Sanesumi, nekvalitatīvs betonējums.
Skats uz krasta balsta Nr.1.

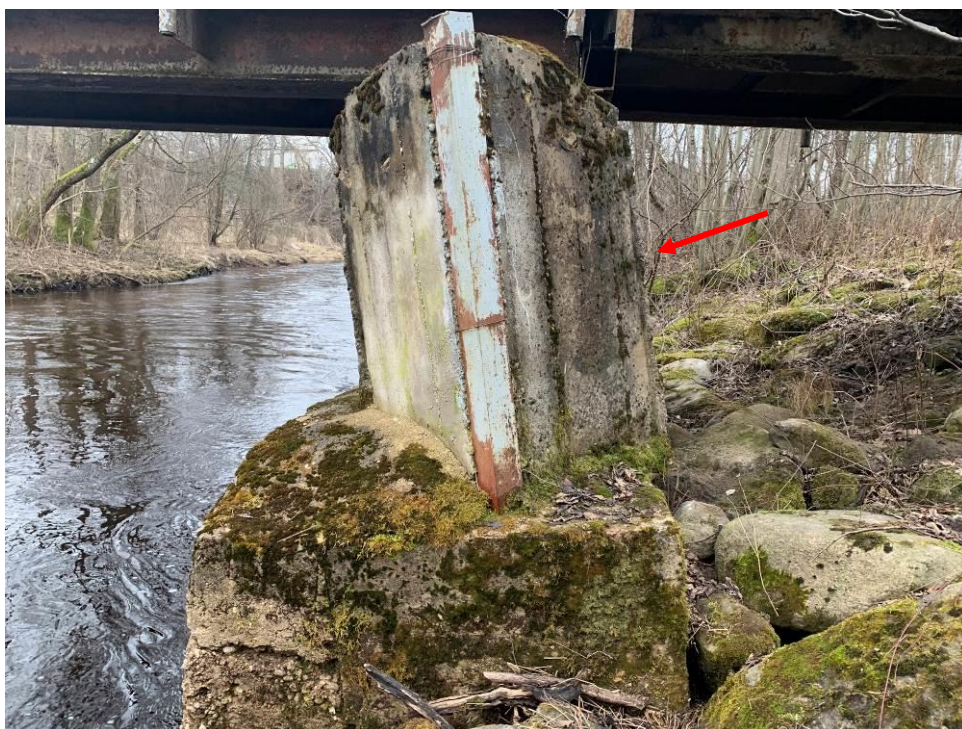
22.att. Sasvērīes upes balsts, nekvalitatīvs betonējums.
Skats uz upes balsta Nr.2.

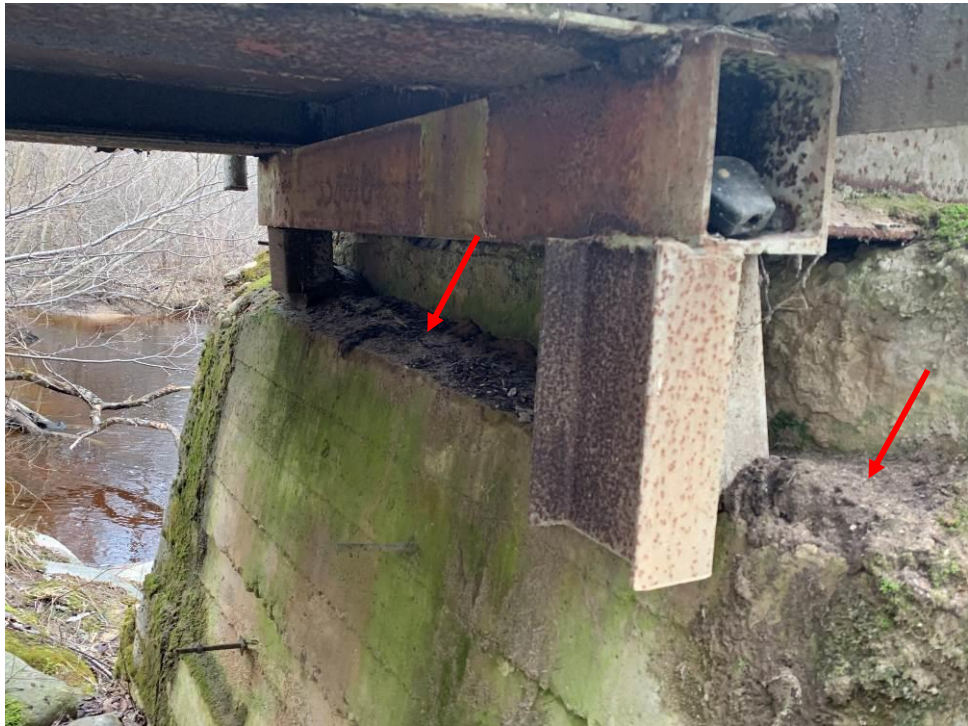
23.att. Sanesumi, nekvalitatīvs betonējums.
Skats uz upes balstu Nr.2.

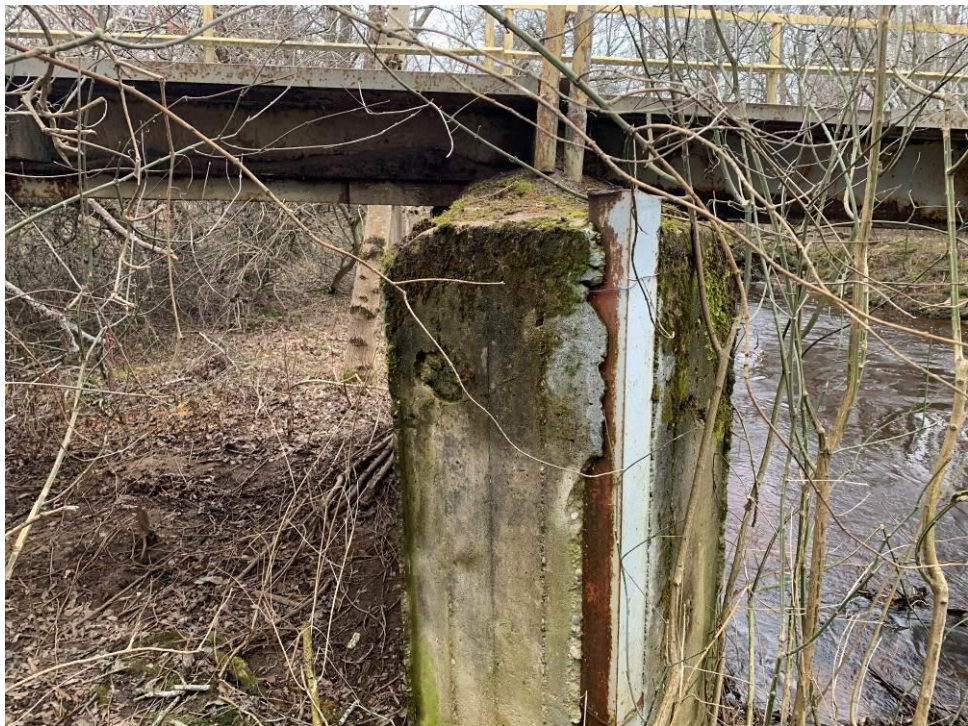
24.att.Sanesumi, nekvalitatīvs betonējums.
Skats uz upes balstu Nr.3.

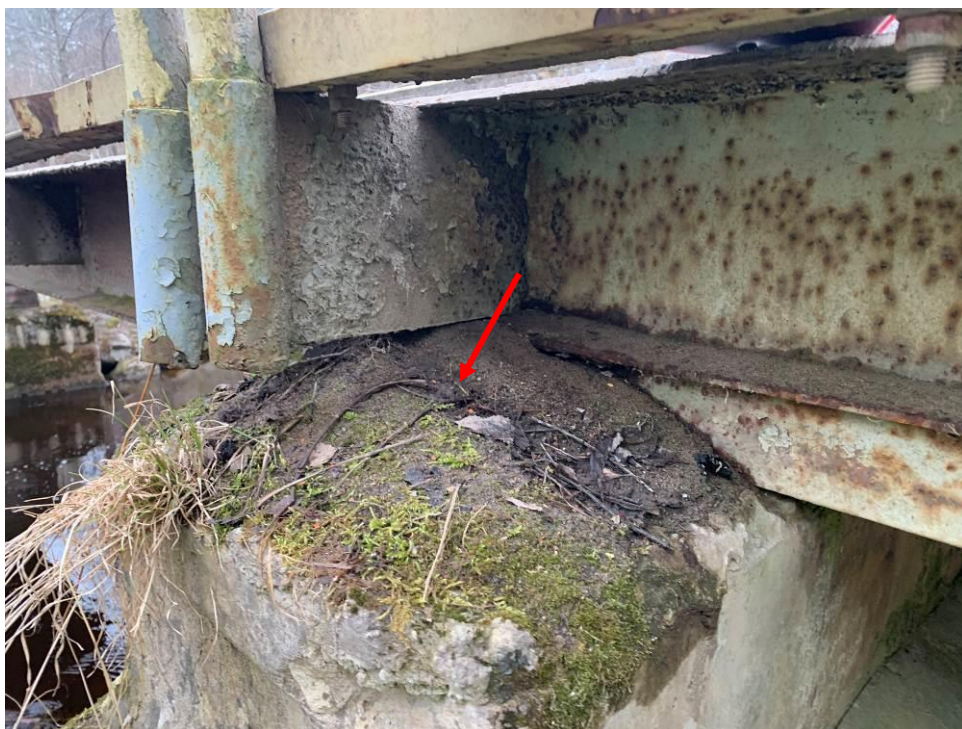
25.att. Sanesumi, nekvalitatīvs betonējums.
Skats uz upes balstu Nr.3.

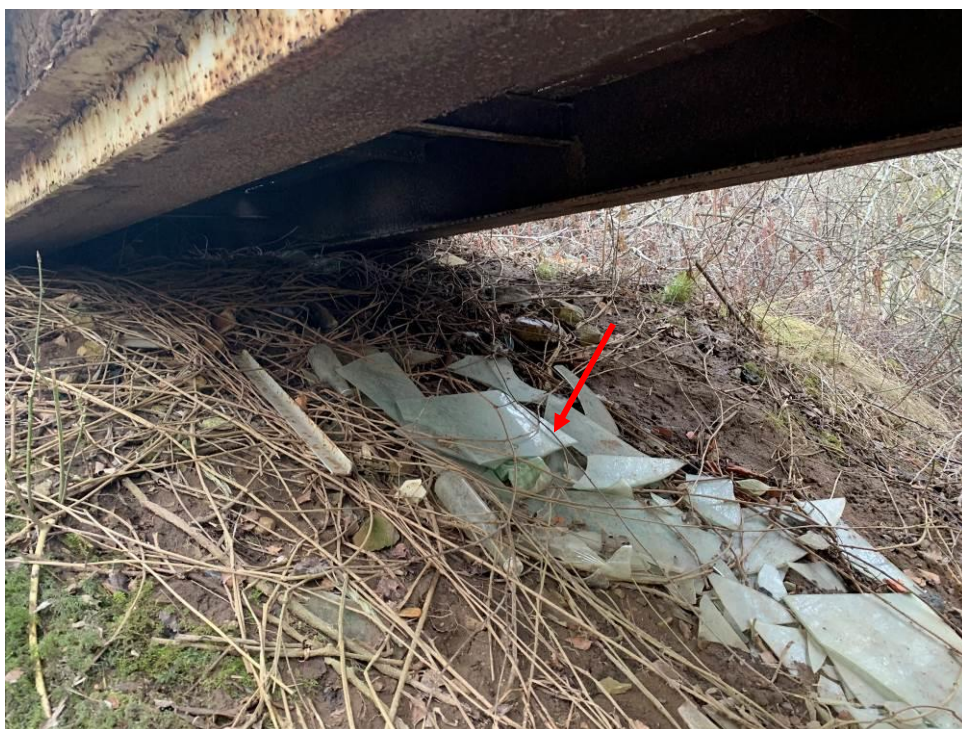
26.att. Sanesumi, siju konstrukcija saskaras ar grunti.
Skats uz krasta balsta Nr.4.

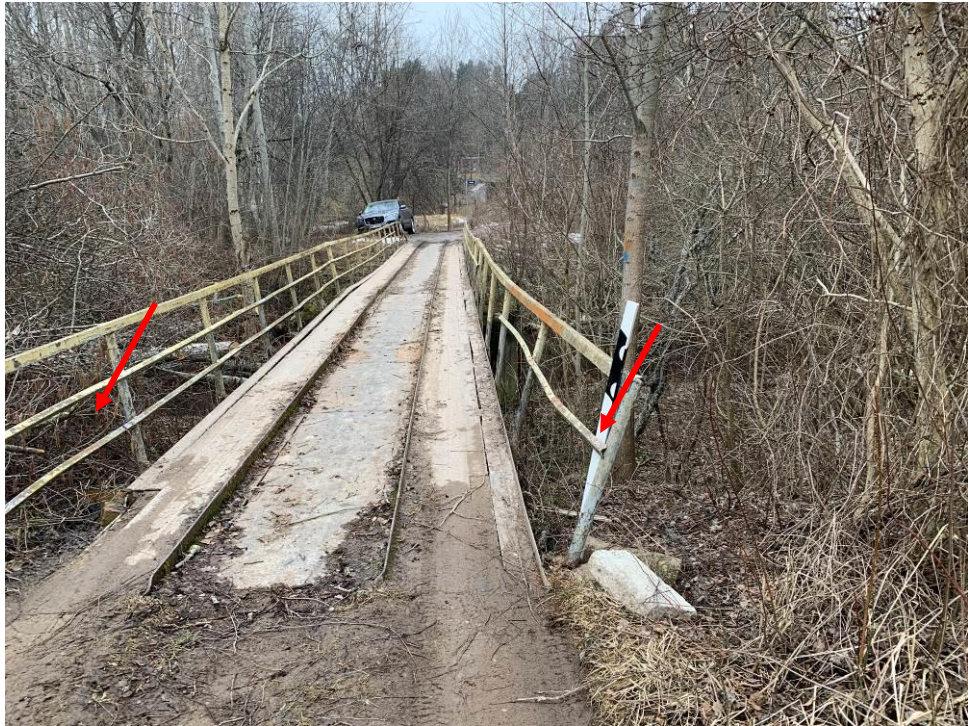
12. Trūkst c/z Nr.906, 907, 708 (Aģe) un priekšrocības c/z Nr.208, 209 (Skat.att.27.).
13. Plaša veģetācija tilta pieejās (Skat.att.28.).

27.att. Trūkst c/z Nr.906, 907, 708 (Aģe) un priekšrocības c/z Nr.208, 209.

9. Tilta pieejās nav uzstādītas c/z Nr.906, 907 un 708 (Aģe).

- 1. Jāuzstāda ceļazīmes par tilta slēgšanu, shēmu saskaņojot ar LVC reģionālo nodaļu.**
- 2. Tilta pieejās jāuzber bermas, lai nodrošinātu pret pat vaļīgu uzbraukšanu.**

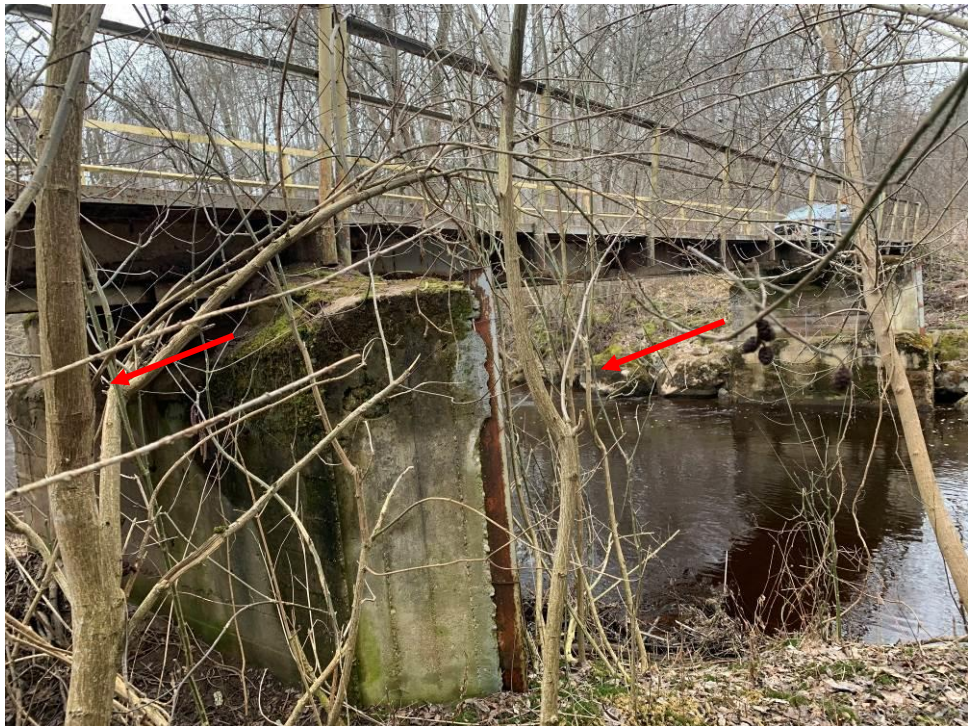
28.att. Plaša veģetācija tilta pieejās.
