Tehniskās apsekošanas atzinums

Skola; kadastra Nr. 6607 003 0078 001

Ausekļa iela 1, Aloja, LV-4064, Latvija

Alojas novada dome, Reģ. Nr. 90000060032,

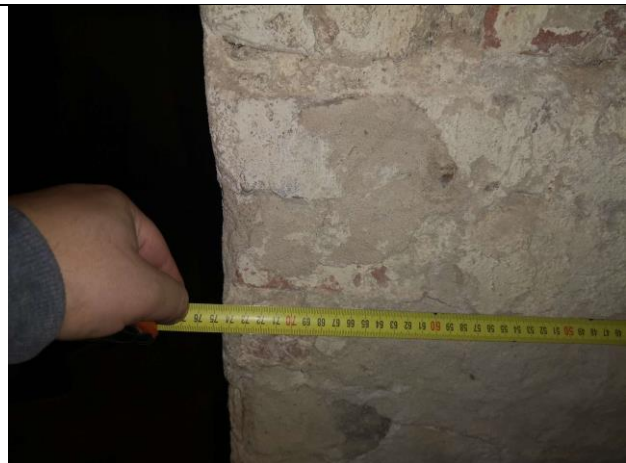
Foto 4.1.2 pagrabstāva mūra siena 75cm

Pamati – lentveida māla ķieģeļu mūris 75cm platumā, kurš ir apmests no abām pusēm. Pamatu iebūves dziļums līdzīgs pagrabstāva augstumam un sastāda aptuveni 2.5-2.7m, kas ir zemāk par caursalšanas dziļumu. Pamatu guldīšanas dziļums zem ēkas kur nav pagrabstāva nav noteikts. Cokola daļa ir siltināta, ārējais apmetums bez bojājumiem no visām ēkas pusēm. Apsekojamās ēkas konstrukcijās nav novērotas būtiskas plaisas, kas liecina par pamatnes pietiekošu nestspēju pie esošām slodzēm. Apkārt ēkai ir izbūvēta ārējā apmale pa perimetru no bruģakmeņa, kura visā garumā nedaudz nosēžas, bet ēkas austrumu pusē nosēžas ievērojami (foto 4.1.3). Kopējais ēkas pamatu tehniskais stāvoklis ir vērtējams kā daļēji apmierinošs.

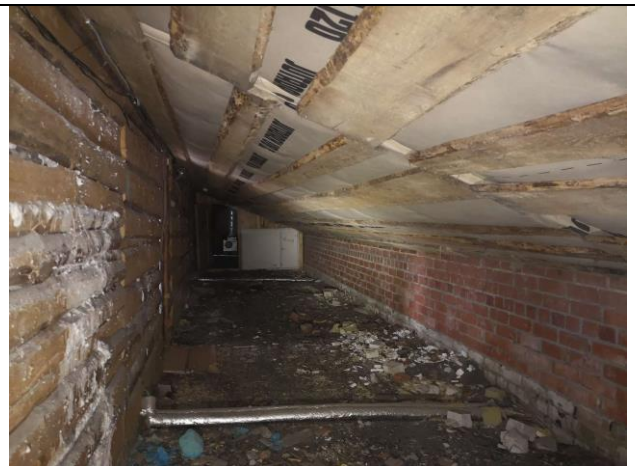
Foto 4.2.2

Ēka izbūvēta kā bezkarkasa tipa būve ar nesošām mūra garenvirziena sienām, izņemot mansarda stāvu. Pirmā un otrā stāva ārsienas veidotas no ķieģeļu mūra 750mm biezumā (kopā ar siltinājumu). Ārsienas no ārpuses ir apmetas un nosiltinātas. Apsekošanas laikā tika konstatētas dažas plaisas, bet to skaits ir mazs un platums līdz 1mm, pašlaik nav nepieciešamība pievērst tam uzmanību. Trešā stāvā ārsienas pārbūves laikā bija piemūrētas no caurumotiem māla ķieģeļiem, pie paceļot jumta stāvu. Laidumā vidū jumta konstrukciju veido koka statņi 120x120mm ar vidējo soli 2.0m. Koka statņi balstās uz apakšējo vainagsiju 120x120mm, kura principā izveido bīstamo šķērsli, kas savukārt pasliktina drošības lietošanas prasības (Būvniecības likuma 9.panta prasības). Ārsienu konstrukcija atbilst LBN 002-19 "Ēku norobežojošu konstrukciju siltumtehnika" noteikumiem Nr.339, nodrošina nepieciešamās siltuma noturības prasības. Sijas un pārsedzes veidotas no dzelzsbetona un ķieģeļu velvēm. Kopumā nesošo sienu tehniskais stāvoklis vērtējams kā daļēji apmierinošs.

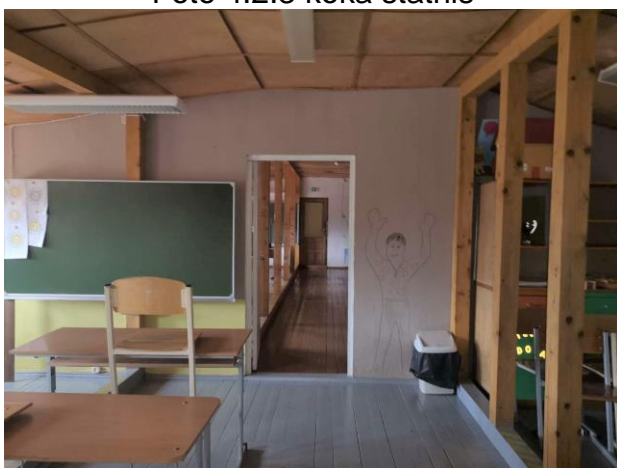
Foto 4.2.5 koka statni

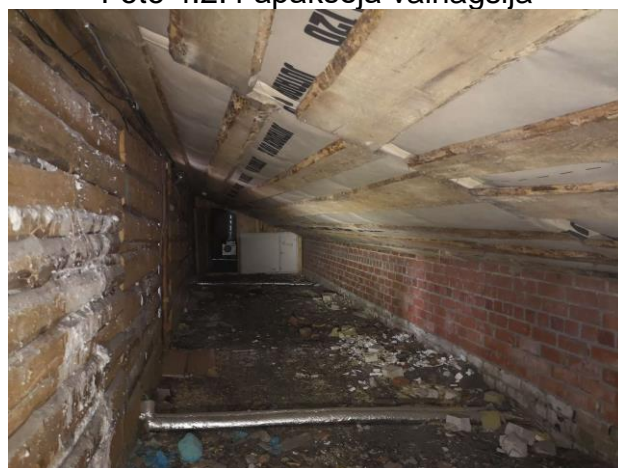
Foto 4.2.6 piemūrēts sienas posms

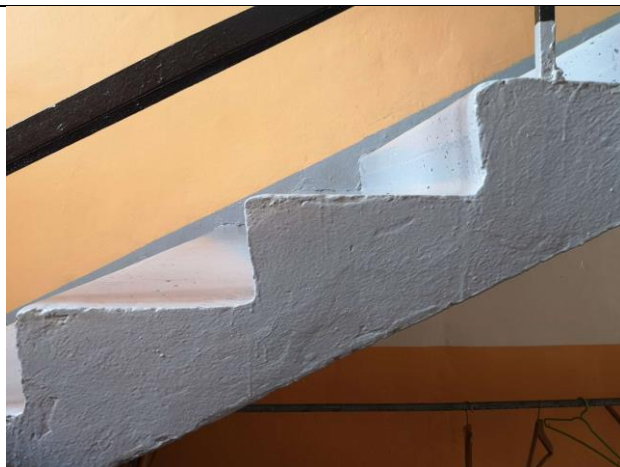
4.10.1

Ēkai ir divas kāpņu telpas. Kāpņu telpas atrodas ēkas sānos un bija izbūvētas no dzelzsbetona nesošiem laidiem līdz 2.stāvam (foto 4.10.1, 4.10.2), bet vēlāk bija izbūvēts mansarda stāvs. Kāpnes no 2.stāva līdz 3.stāvam veidotas no divām tērauda laidim ar betona pakāpieniem ((foto 4.10.3 - 4.10.8). Saskaņā ar būvnormatīvu LBN 201-15 "Būvju ugunsdrošība" kāpņu konstrukcijai jāatbilst ugunsizturībai R30, dzelzsbetona kāpņu laidi atbilst, bet tērauda laidi neatbilst, jo metāls nav nokrāsots ar ugunsdrošu krāsojumu. Margas 90cm augstumā, stiprinājums ir drošs un nekustās. Kāpnes vizuāli apmierinošā tehniskā stāvoklī.

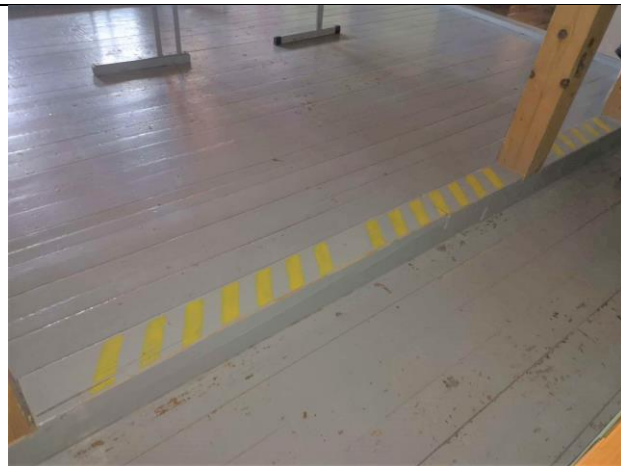
Foto 4.12.2 mācību klase 3.st.

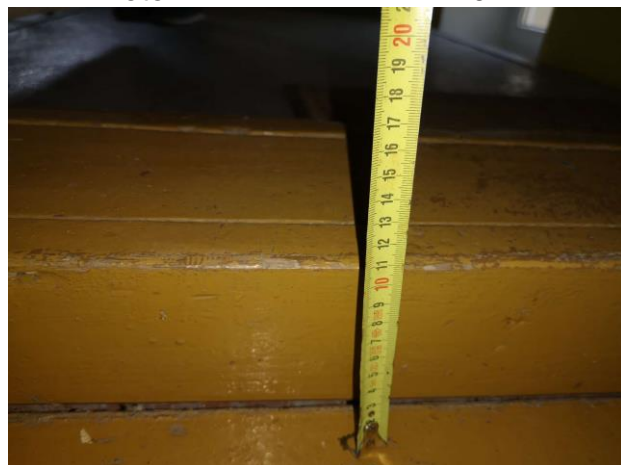
Apsekošanas laikā konstatētas augstuma atzīmju starpība evakuācijas ceļos (līdz 10 cm), kas nav atļauts.

Foto 4.12.4 liela līmeņu starpība

99. Ja evakuācijas ceļos grīdas līmeņu starpība pārsniedz 20 mm bet ugunsdrošo durvju sliekšņiem – 25 mm grīdas līmeņa izmaiņas vietās izbūvē slīpri (panduss), kura slīpums nav lielāks par 1:12 (LBN201-15 "Būvju ugunsdrošība").

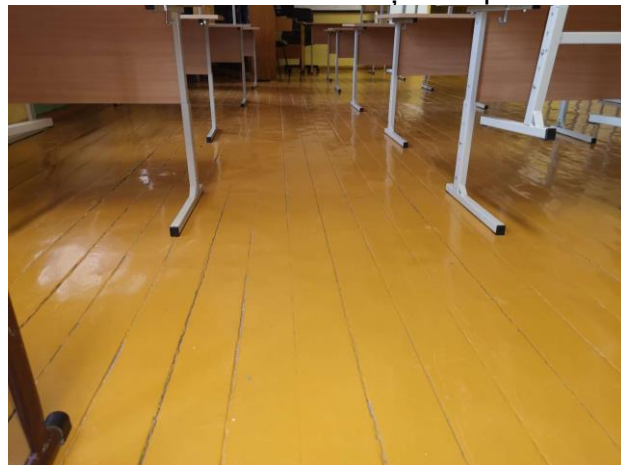
Foto 4.12.6 mācību klase 2.st.

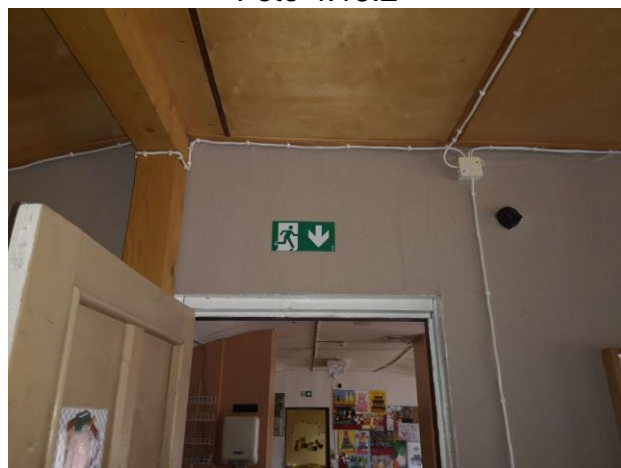
Foto 4.15.4 nav apgaismots evakuācijas ceļa virziens

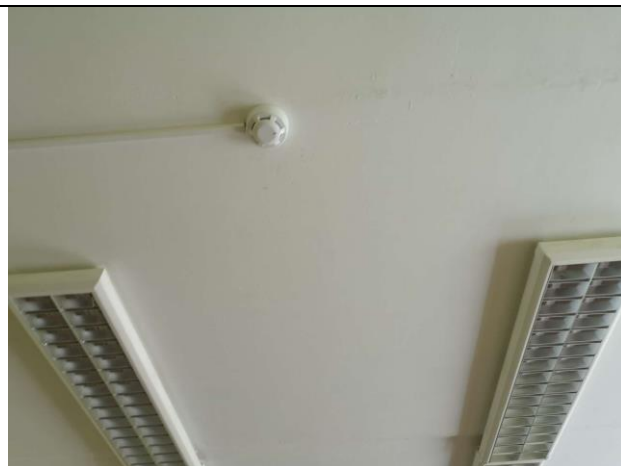
Foto 4.15.6 dūmu detektori katrā telpā

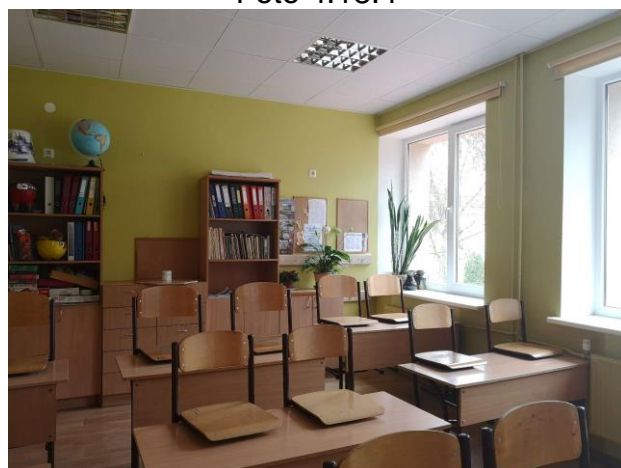
Foto 4.18.6 klase 2.st.

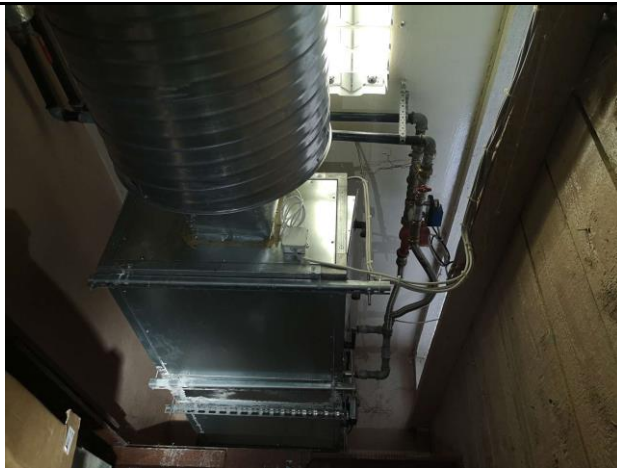
5.6.1 ventilācijas iekārta ēdamzālei

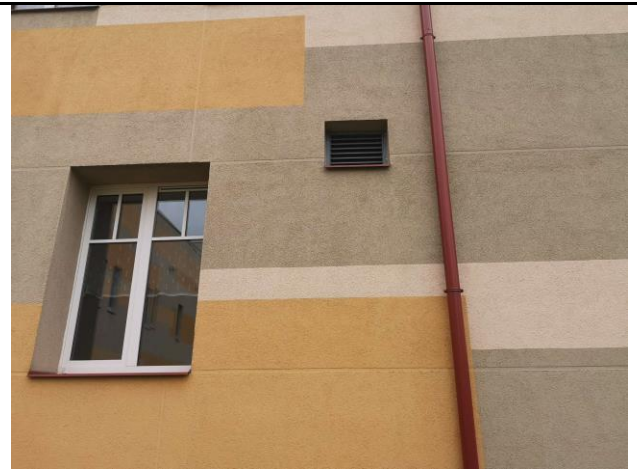
5.6.2 ārējā
