Vizuālās/tehniskās apsekošanas atzinums

Objekta nosaukums:	Valsts nozīmes vēstures piemineklis "Komponista E. Melngaiļa dzimtās mājas" (valsts aizsardzības Nr. 45)
Adrese:	Jasmīnu iela, Vidriži, Vidrižu pagasts, Limbažu novads, LV-4013
Būves kadastra Nr.	6684 002 0199 001
Apsekojuma uzdevums:	Apsekot esošās bojātās ēkas konstrukcijas pēc Nacionālās kultūras mantojuma pārvaldes Vidzemes reģionālās nodaļas sastādītā pārbaudes akta 28.12.2022. Nr. NKMP/2022/14.4- 03/6362, un sniegt priekšlikumus un aptuveno izmaksu aprēķinu defektu novēršanai.
Pasūtītājs:	Kultūras izglītības centrs "Melngaiļa sēta"
Izpildītājs:	Būvinženieris Deniss Dergunovs (būvprakses Sert. Nr. 4-01275)

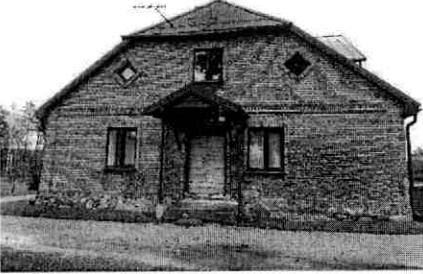
Nr. p.k	Foto fiksācijā	Defekta apraksts	Defekta novēršanas apraksts
1.

<p>Kustošā, slīdošā sniega ietekmē skārda lietus ūdens novadīšanas tekne ir salocījusies. Rezultātā fasādes sienas virsma pakļauta atmosfēras nokrišņiem.</p>	<p>Atjaunot lietus novadīšanas tekni, uzstādīt sniega barjeru. Lokālā tāme Nr. 2 poz.1. un poz.1.1.</p>

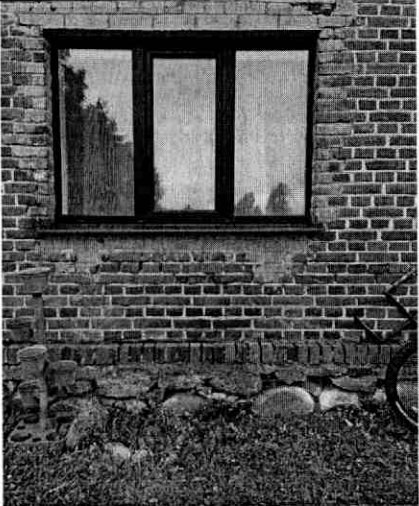
2.

<p>Mūra šuves erozijas veidošanās rezultātā atmosfēras nokrišņi iekļūst sienas konstrukcijā. Tiek bojāta pirmā stāva koka dēļu grīda</p>	<p>Aizpildīt ar mūrjavu izveidojušos tukšumus mūra šuvju vietā. Lokālā tāme Nr. 2 poz.2.</p>

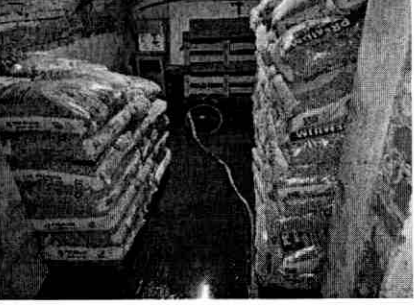
3.

<p>Nedarbojas ūdens līmeņa pazemināšanas sūkņi, ūdens uzkrāšanas vietai nepieciešami uzlabojumi</p>	<p>Paredzēts izbūvēt ūdens uzskrāšanas vietu (perforēta PVC tvertne ar Ģeotekstila Filtru, apbēta ar akmens oļiem). Lokālā tāme Nr. 2, poz.3. Veikt esošā sūkņa nomainītu uz iegremdējamo sūkni TOP 2 VORTEX 370W ar pludiņu vai ekvivalents. Lokālā tāme Nr. 2, poz.4. Ūdens izvadīšanas gumijas šļūtenes montāža, stiprināšana. Lokālā tāme Nr. 2, poz.5.</p>

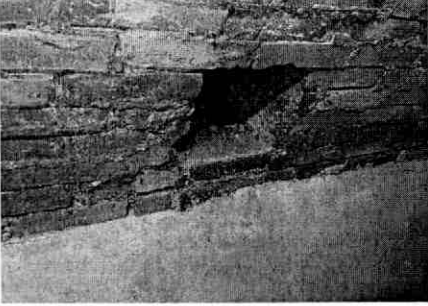
4.

<p>Regulāri appludinātām pagraba telpām ir paaugstināts mitruma saturs. Pārseguma konstrukcija arī satur mitrumu</p>	<p>Atjaunot ventilācijas atvērumus pagrabstāva telpā Lokālā tāme Nr. 2, poz.6.</p>

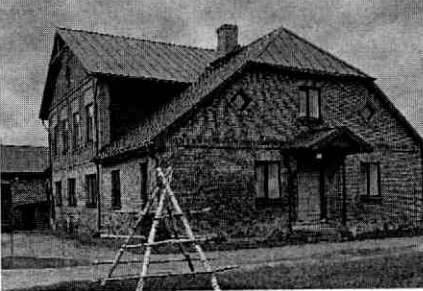
Nr. p.k	Foto fiksācijā	Defekta apraksts	Defekta novēršanas apraksts
5

<p>Laikapstākļu un laukuma izmantošanas rezultātā, pie pagrabstāva durvīm, esošam laukumam izveidojas kritums ēkas virzienā.</p>	<p>Esošā laukuma posmā pie ieejas durvīm paredzēts veikt planēšanu, izveidojot kritumu no ēkas. Lokālā tāme Nr. 2, poz.7.</p>

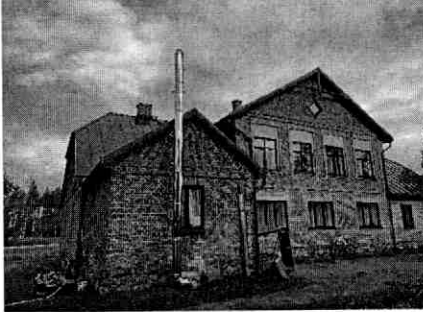
6.

<p>Atmosfēras nokrišņu ūdens novadīts pa lietus novadišanas caurulēm pie ēkas pamatiem. Nepieciešams novirzīt ūdens daudzumu no ēkas pamatiem.</p>	<p>Betona teknes montāža pie lietus ūdens novadišanas tekņēm pagalma pusē garums 1,2m. Lokālā tāme Nr. 2. poz.8.</p>
7

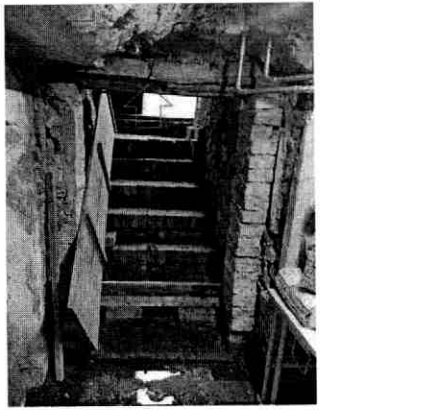
Pagrabstāva durvju ailes pārsedze atrodas kritiskā stāvoklī un nepieciešami pārsedzes atjaunošanas darbi (att.15).

<p>Esošā mūrētā pārsedze virs pagrabstāva durvīm ir zaudējusi savu noturību. !!! Pārsedzes stāvoklis vērtējams, ka kritisks. Nepieciešams ārkārtas remonts.</p>	<p>Mūrētas pārsedzes remonts un atjaunošana. Lokālā tāme Nr. 2, poz.9.</p>

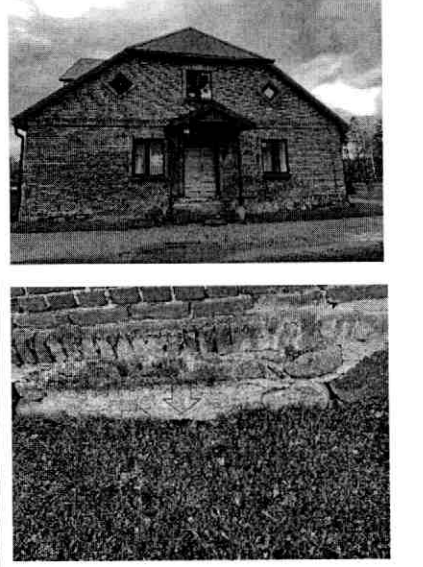
8.

<p>Pamatu daļā konstatēts atvērums. Bez pamatu atšurfēšanas nav iespējams noteikt defekta ietekmi uz ēkas pamatiem. Pieņemts, ka zem zemes virsmas, pamatos atrodas neaizmūrēta loga aile.</p>	<p>Nepieciešams veikt pamatu daļas atsegšanu, loga aiļu aizmūrēšanu, hidroizolācijas montāžu. Lokālā tāme Nr. 2 poz.10.</p>

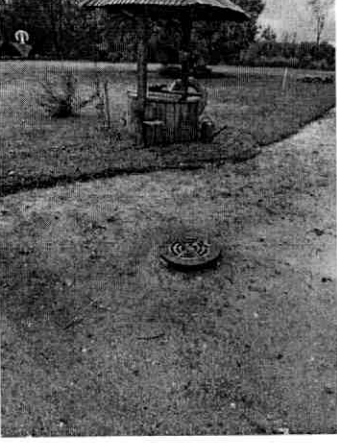
Nr. p.k	Foto fiksācijā	Defekta apraksts	Defekta novēršanas apraksts
9.

<p>Iekšpagalma ekspluatācijas rezultātā, ceļu segums pie LK gūlijas nosēdies un LK gūlija nepilda savas funkcijas.</p>	<p>Veikt esošā ceļa seguma planēšanu, augstuma atzīmes pacelšanu. Lokālā tāme Nr. 2, poz.11. Lokālā tāme Nr. 2, poz.12.</p>
10.

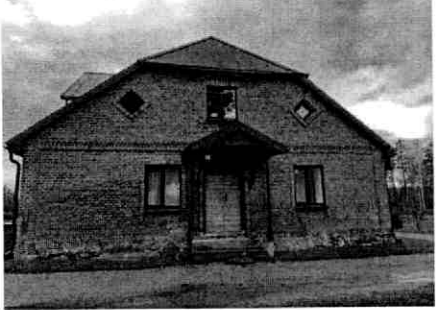
<p>Logu ailēs izveidojas plaisas.</p>	<p>Nepieciešams veikt logu ailes pārsedzes remontu. Lokālā tāme Nr. 2, poz.13</p>
11.

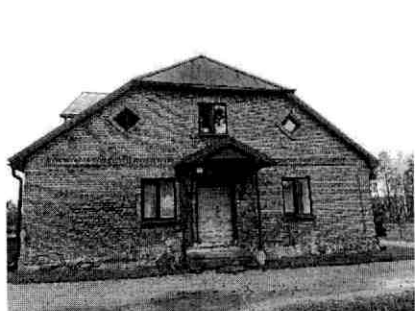
<p>Plaisas ārsienas mūra konstrukcijās.</p>	<p>Nepieciešams veikt plaisu aizdari. Lokālā tāme Nr. 2, poz.15. Ieteicams uzstādīt plaisu monitoringa logeri.</p>
12.

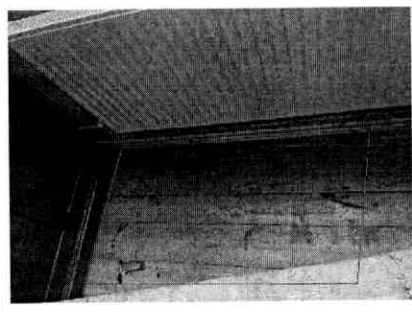
<p>Mitruma ietekmes rezultātā, bojāts koka grīdas dēlis</p>	<p>Nepieciešams veikt bojāto dēļu posma demontāžu, blakus esošo dēļu apstrādi ar antiseptiķi, jauno grīdas dēļa fragmenta iebūvē Lokālā tāme Nr. 2, poz.16.</p>

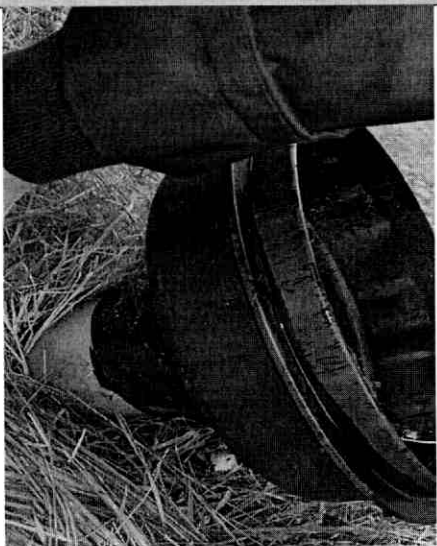
Nr. p.k	Foto fiksācijā	Defekta apraksts	Defekta novēršanas apraksts
13.

Tehnoloģiski nepareizi izveidots PVC caurules un PVC piltuves savienojums. Pastāv lietus ūdens nokļūšanas risks pie pamatu konstrukcijām.	Pārbūvēt piltuves un caurules savienojumu. Lokālā tāme Nr. 2 poz.17.
