Administratīvā ēka

Vecā Sārmes iela, 10 Limbaži, Limbažu rajons,  
LV- 4001

Tehniskās apsekošanās atzinums

**Administratīvā ēka, zemes vienības kadastra Nr. 66010030001005-01, Vecā Sārmes iela  
10, Limbaži.**

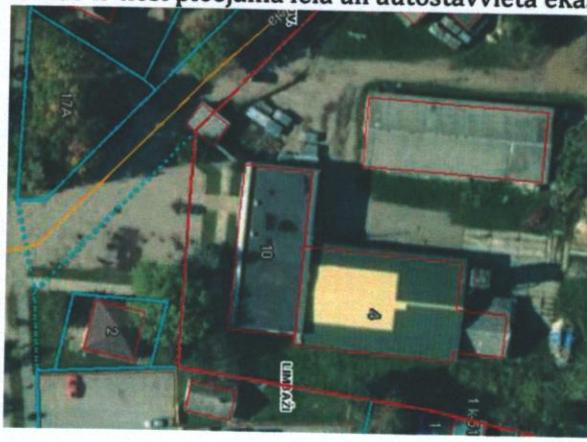
<p>Attēls 2.2.1: Ēkas novietojums zemes gabalā</p>

2.2.	būves izvietojums zemesgabalā
Sarkanā līnija, apbūves līnija, apgrūtinājumi, būves novietnes raksturojums	
<p>Ēka pie ziemelju sienas ir savienota ar citu ēku. Starp ēkām ir kieģeļu siena, kas kalpo kā ugunsmūris starp abām ēkām.</p> <p>Visas ēkas aizņem daudz mazāk platības nekā 80% apbūves blīvums, kā maksimāli pieejājams saskaņā ar Limbažu pilsētas teritorijas plānojumu. 60% teritorijas sastāda apstādījumi.</p> <p>Ēkai Vecās Sārmes ielā 10 ir tieši pieejama iela un autostāvvieta ēkas priekšā.</p>

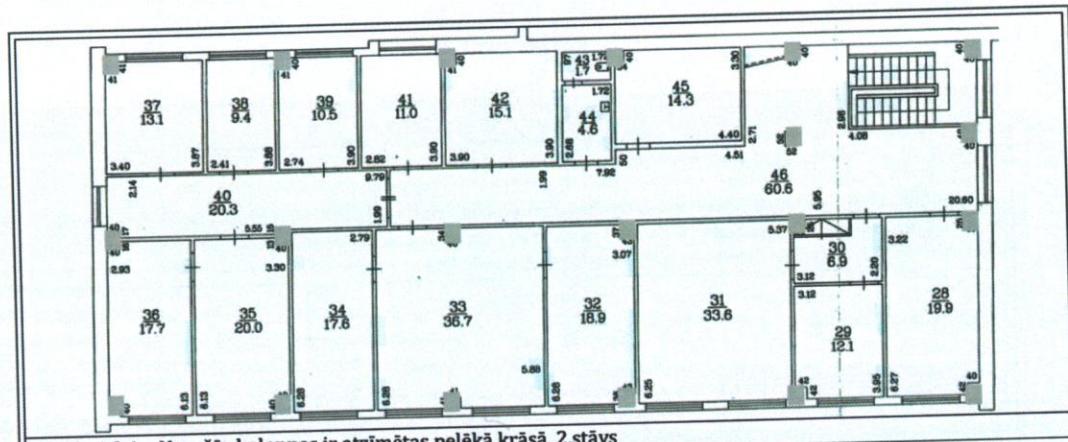
Attēls 4.2.4 - Nesošās kolonnas ir atzīmētas pelēkā krāsā. 2.stāvs

Nesošās konstrukcijas sistēmas tehniskais stāvoklis ir apmierinošs.

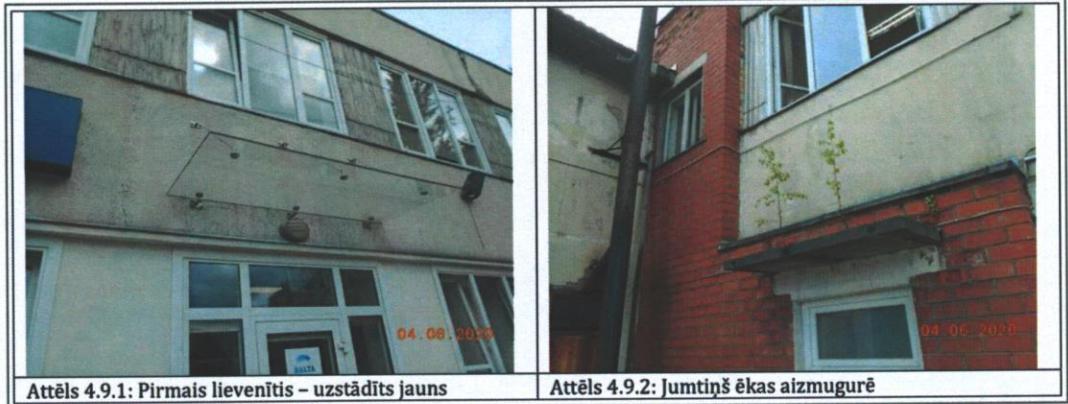
4.9.	balkoni, lodžijas, lieveni, jumtiņi	35%
Balkonu, lodžiju, erkeru, jumtiņu un dzegu konstrukcija un materiāls		
Jumtiņš ir uzstādīts virs ieejas apdrošināšanas birojā. Konstrukcija - stikla panelis uz tērauda savienotājiem. Tehniskais stāvoklis apmierinošs.		
Ēkas aizmugurē ir neliels betona jumtiņš, kura funkcija nav zināma. Uz jumta aug bērzi, kas jānovāc. Ieteicams višmaz pārklāt jumtiņu ar ruberoīdu, lai izvairītos no tā, ka mitrums iekļūst sienā, kurai jumtiņš ir pievienots.

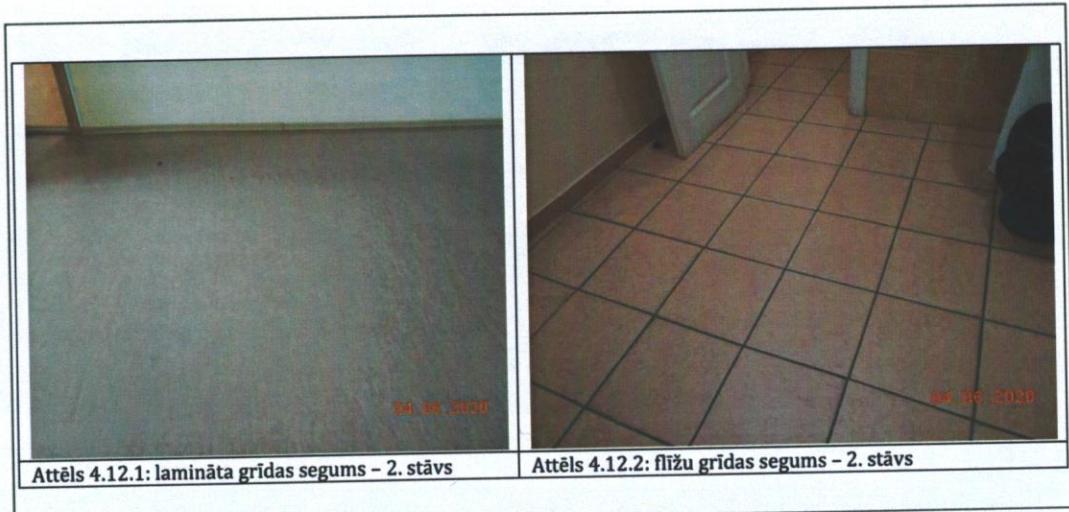
4.12.	grīdas	20%
Grīdu konstrukcijas, seguma un virsseguma veidi. Skaļas un siltuma izolācija		
Visas grīdas ir izgatavotas no betona un ir pārklātas ar apdares materiāliem. Galvenais grīdas seguma materiāls ir lamināts, kam seko flīzes. Dažos gadījumos lamināts uzrāda ilgstošas lietošanas pazīmes, bet kopumā tehniskais stāvoklis ir apmierinošs.

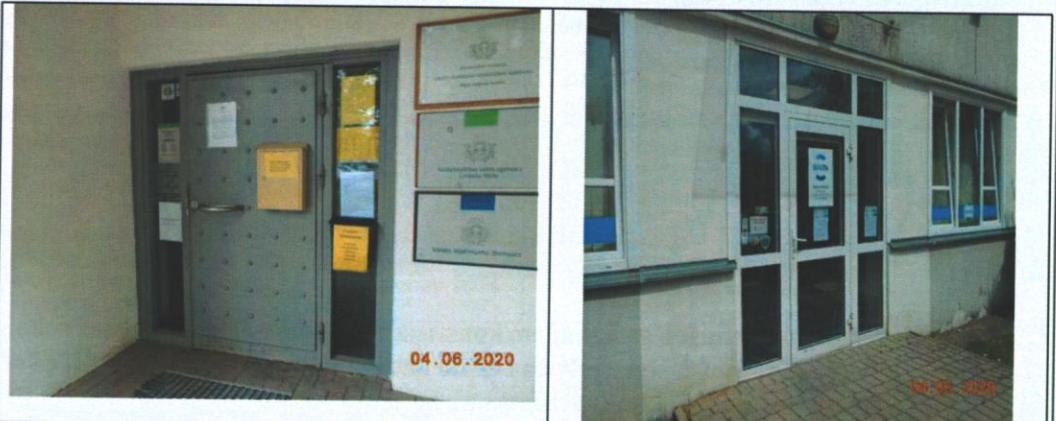
Nomnieka biroja ieeja ir tieša pieeja ārpusei. Ārējās durvis ir stikla vitrīna, izgatavota no alumīnija rāmja ar dubultā stiklojuma izolāciju. Durvis atveras uz ārpusi. Durvju platumis 90cm.

Ieejas durvis administratīvās ēkas daļā ir masīvas koka durvis, ar stiklojumu uz abām pusēm. Durvju atvēršana notiek uz ārpusi, aprīkotas ar durvju aizvērēju. Tehniskais stāvoklis ir apmierinošs.

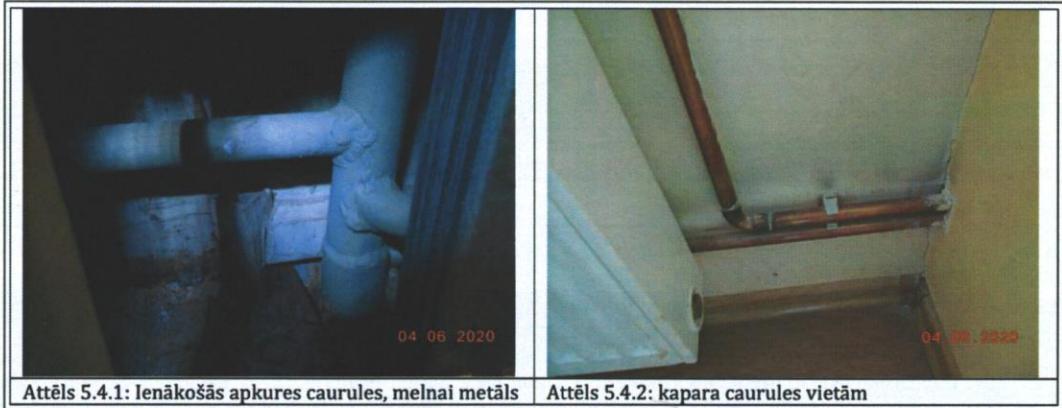
5.4.	apkures sistēma, tās cauruļvadi, stāvvadi, ventiļi, cauruļvadu izolācija, apkures katli, siltummaiņi, mēraparāti, automātika un citi elementi	60 %
<p>Siltummezglā iekārta. Apkures sistēmas veids, cauruļvadi, izplešanās tvertne. Sistēmas kalpošanas ilgums, galvenie defekti, atbilstība normatīvo aktu prasībām. Būves siltuma zudumi. Vietējās katlumājas iekārta, aptuvenā maksimālā jauda</p> <p>Karstā ūdens centralizētā apkures sistēma. Gravitācijas sistēma. 2 cauruļu sistēma, turp un atpakaļgaita.</p> <p>Galvenās sadales caurules ir izgatavotas no melnā metāla, vietējie savienojumi - no kapara caurulēm. Karstais ūdens tiek centralizēti sagatavots katlu mājā savienojošajā ēkā. Apkures sistēmas cauruļvadu shēmas, informācija par regulēšanas un / vai slēgvārstu izvietojumu nav pieejamas.</p>
