VIZUĀLĀS APSEKOŠANAS ATZINUMS

- IZSTRĀDĀTĀJS** *SIA „Lietaskoki PRO”*
Reģ.Nr. LV44103020800
Būvkomersanta reģ. Nr.0305-R
- PASŪTĪTĀJS** *Limbažu novada pašvaldība*
Reģ.Nr.90009114631,
Viļķenes pagasta pārvalde
Dārza iela 1, Viļķene, Viļķenes pagasts
- OBJEKTS** *Viļķenes kultūras nams*
Dārza iela 1, Viļķene, Viļķenes pagasts,
Limbažu novads,
Kad.Nr. 6688 004 0039 001
Līgums Nr.4.15.4/19/237 no 17.09.2019.
- Būvinženieris** *Agris Bērziņš*
Būvprakses sertifikāts Nr.20 -7802

Viļķenes kultūras nams
Dārza iela 1, Viļķene, Viļķenes pagasts, Limbažu novads,
kadastra Nr.6688 004 0039 001,
(būves nosaukums, zemes vienības kadastra numurs un adrese)
Limbažu novada pašvaldība, Līgums Nr.4.15.4/19/237 no 17.09.2019.
(pasūtītājs, līguma datums un numurs)

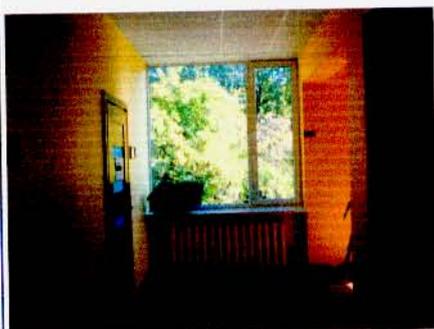
Vienīgais saliekamais karkasa variants otrajā stāvā pie starpstāvu kāpnēm telpā Nr.39 Vestibils, gaitenis. Mūrēta ķieģeļu kolonna ar dzelzsbetona sijām zem pārseguma paneliņiem. Bez redzamām plaisām un deformācijām. Stāvoklis labs.

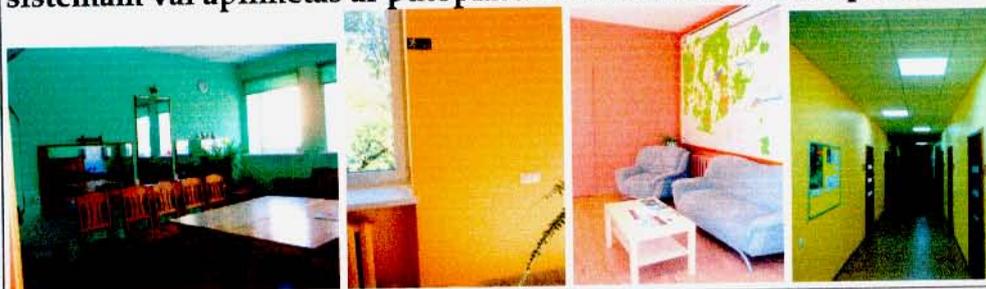
Iekšsienas apmestas ar cementa-kaļķa javu špaktelētas un krāsotas. Esošās ailas saglabātas un krāsotas- stāvoklis labs un pieņemams. Griestu apdare ar iekārto griestu sistēmām vai aplīmētas ar putoplasta loksniem. Stāvoklis apmierinošs.

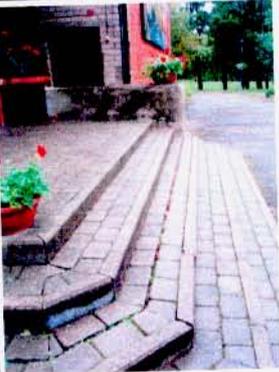
4.19.	ārējā apdare un arhitektūras detaļas	40

<p>Pie galvenās ieejas ierīkoti betona bruģa dekoratīvi pakāpieni. Izteiktu, pastāvīgu arhitektūras detaļu nav.</p>		
4.20.	citas būves daļas	
<p>Liela zālē koka skatuve ar lakota parketa grīdas iesegumu. Piecu pakāpienu uzejas kāpnes. Stāvoklis labs. Dekoratīvi iekārtie griesti pie zāles griestiem.</p>
