Tehniskās apsekošanas atzinums

Skola; kadastra Nr. 6607 003 0078 001

Ausekļa iela 1, Aloja, LV-4064, Latvija

Alojas novada dome, Reģ. Nr. 90000060032,

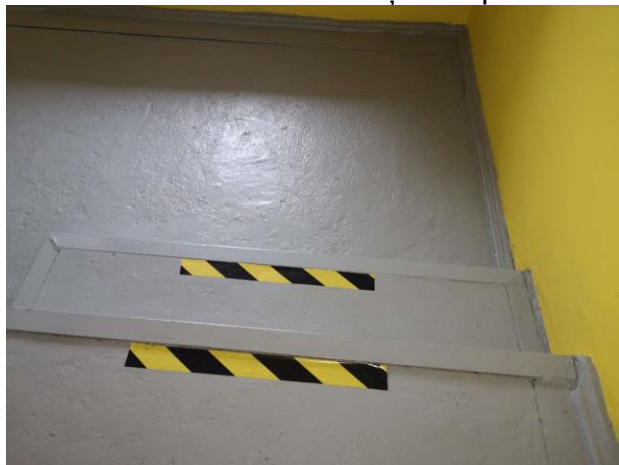
Foto 4.12.5 krāsota betona virsma
