Tehniskās apsekošanas atzinums

Skola; kadastra Nr. 6607 003 0078 001

Ausekļa iela 1, Aloja, LV-4064, Latvija

Alojas novada dome, Reģ. Nr. 90000060032,

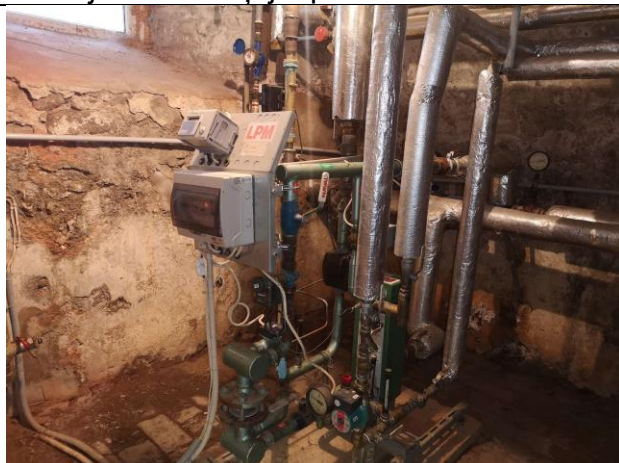
Pamati – lentveida māla ķieģeļu mūris 75cm platumā, kurš ir apmests no abām pusēm. Pamatu iebūves dziļums līdzīgs pagrabstāva augstumam un sastāda aptuveni 2.5-2.7m, kas ir zemāk par caursalšanas dziļumu. Pamatu guldīšanas dziļums zem ēkas kur nav pagrabstāva nav noteikts. Cokola daļa ir siltināta, ārējais apmetums bez bojājumiem no visām ēkas pusēm. Apsekojamās ēkas konstrukcijās nav novērotas būtiskas plaisas, kas liecina par pamatnes pietiekošu nestspēju pie esošām slodzēm. Apkārt ēkai ir izbūvēta ārējā apmale pa perimetru no bruģakmeņa, kura visā garumā nedaudz nosēžas, bet ēkas austrumu pusē nosēžas ievērojami (foto 4.1.3). Kopējais ēkas pamatu tehniskais stāvoklis ir vērtējams kā daļēji apmierinošs.

Foto 4.1.1 pagrabstāva sienam >120 gadi

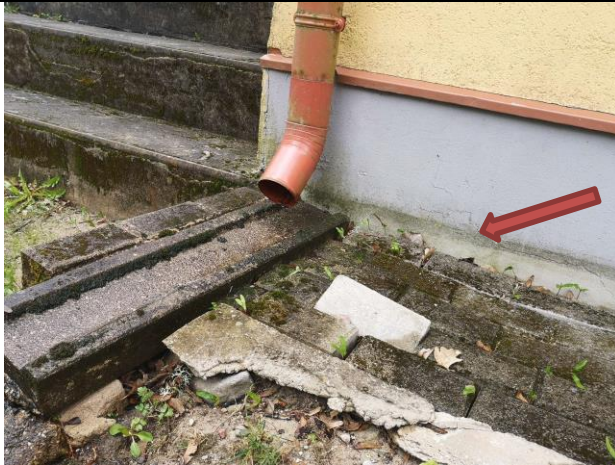
Foto 4.1.3 nosēžas arējā apmale

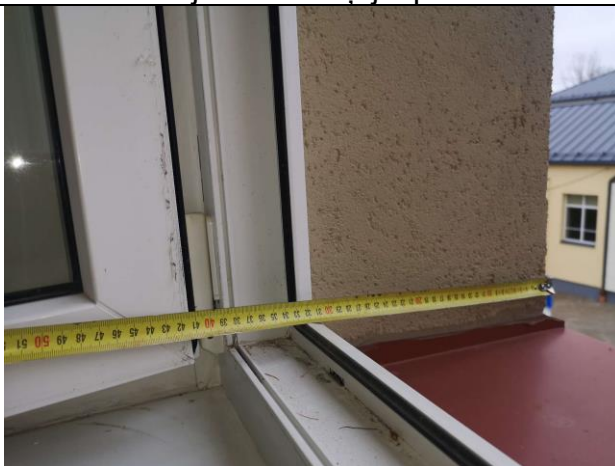
Ēka izbūvēta kā bezkarkasa tipa būve ar nesošām mūra garenvirziena sienām, izņemot mansarda stāvu. Pirmā un otrā stāva ārsienas veidotas no ķieģeļu mūra 750mm biezumā (kopā ar siltinājumu). Ārsienas no ārpuses ir apmetas un nosiltinātas. Apsekošanas laikā tika konstatētas dažas plaisas, bet to skaits ir mazs un platums līdz 1mm, pašlaik nav nepieciešamība pievērst tam uzmanību. Trešā stāvā ārsienas pārbūves laikā bija piemūrētas no caurumotiem māla ķieģeļiem, pie paceļot jumta stāvu. Laidumā vidū jumta konstrukciju veido koka statņi 120x120mm ar vidējo soli 2.0m. Koka statņi balstās uz apakšējo vainagsiju 120x120mm, kura principā izveido bīstamo šķērsli, kas savukārt pasliktina drošības lietošanas prasības (Būvniecības likuma 9.panta prasības). Ārsienu konstrukcija atbilst LBN 002-19 "Ēku norobežojošu konstrukciju siltumtehnika" noteikumiem Nr.339, nodrošina nepieciešamās siltuma noturības prasības. Sijas un pārsedzes veidotas no dzelzsbetona un ķieģeļu velvēm. Kopumā nesošo sienu tehniskais stāvoklis vērtējams kā daļēji apmierinošs.

Foto 4.2.1 75cm bieza siena 2.st.

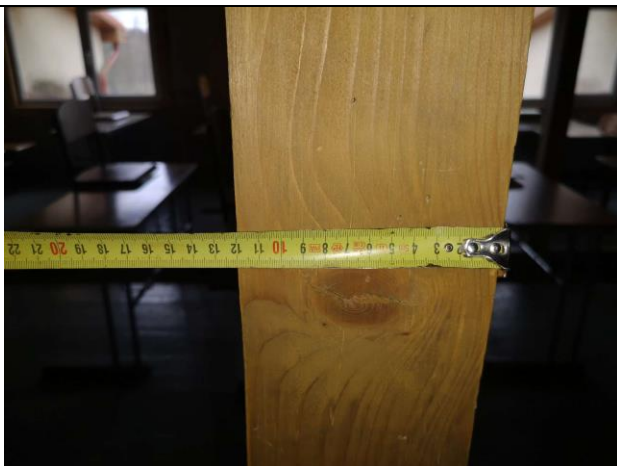
Foto 4.2.3 koka statnis

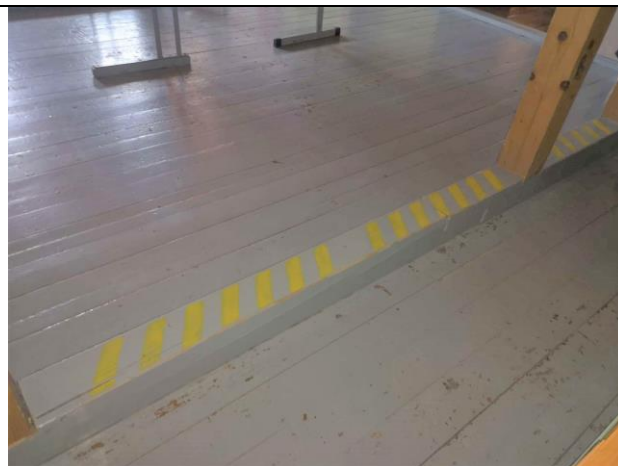
Foto 4.2.4 apakšējā vainagsija

2.4 lietošanas drošība un vides pieejamība – ēka ir publiska, ir jānodrošina pieejamību cilvēkiem ar kustības vai redzes un dzirdes traucējumiem, nav nodrošināts. Trešā stāva koka statņi klases vidusdaļa balstās uz apakšējo vainagsiju 120x120mm, kura principā izveido bīstamo šķērslī, kas savukārt pasliktina drošības lietošanas prasības (foto 4.2.4).

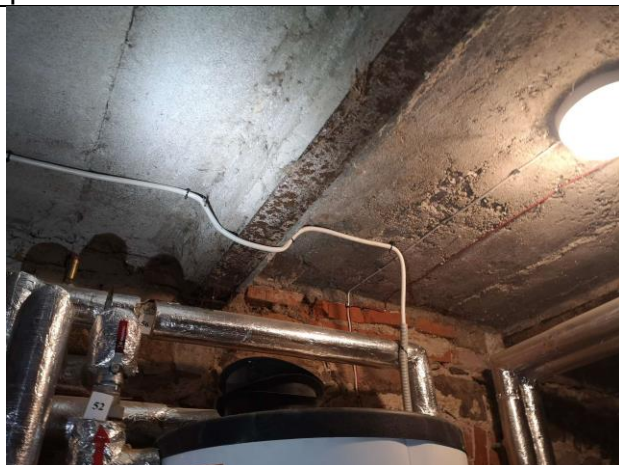
Ēkas pārsegumi pagrabstāvā ir veidoti no ķieģeļu velvēm, kuras balstās uz mūra sienām un tērauda sijām. Apsekošanas laikā pagrabstāvā bija konstatētas rūsas pazīmes uz nesošām tērauda sijām. Rūsas veidošanai šeit ir labi apstākļi: mitrums un siltums, pagrabstāvā trūkst ventilācijas. Tuvākā laikā nepieciešams pievērst uzmanību tērauda siju stāvoklim. Ar laiku minētās pārseguma sijas rūsas neatgriezeniski sabojās un būs nepieciešami daudz nopietnāki pasākumi: pastiprināšanas darbi vai pat jauna dzelzsbetona pārseguma izveide.

Foto 4.6.1 rūsas pazīmes uz tērauda sijām

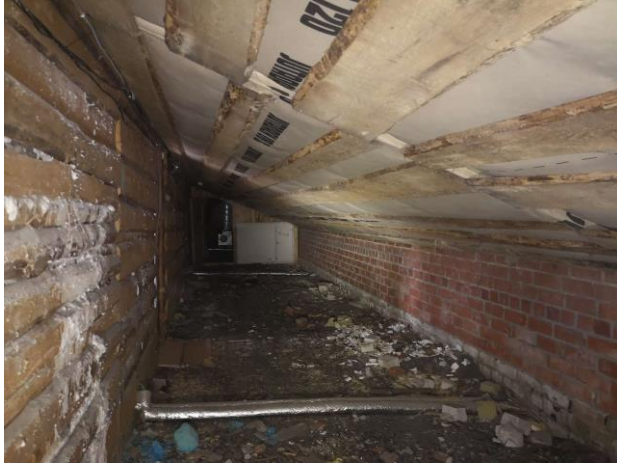
4.8.1 pažobebe sausa

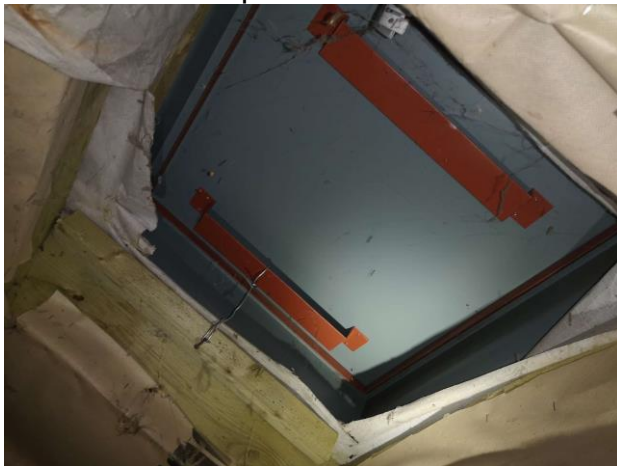
4.8.3 lūka uz jumtu

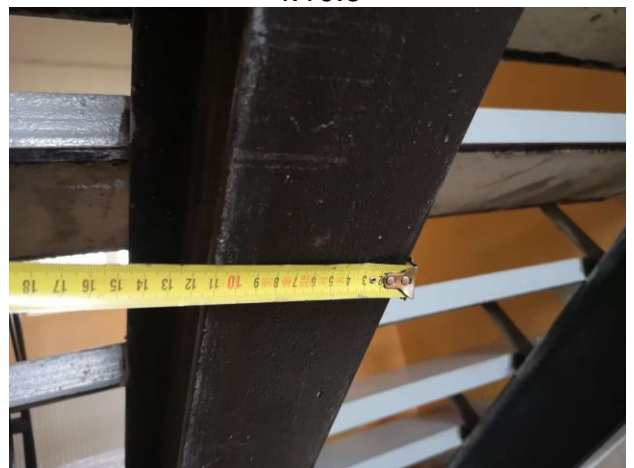
4.10.8

Ēka ir publiska, saskaņā ar LBN 208-15 "Publiskās būves" p.52.5. kāpņu pirmo un pēdējo pakāpienu marķē ar spilgtu kontrastējošu (dzeltenu vai uz gaišā fona – tumšu) ne mazāk kā 5 cm platu svītru visā kāpņu vai pandusa platumā (ir konstatēts uz visām kāpnēm izņemot ārējās).

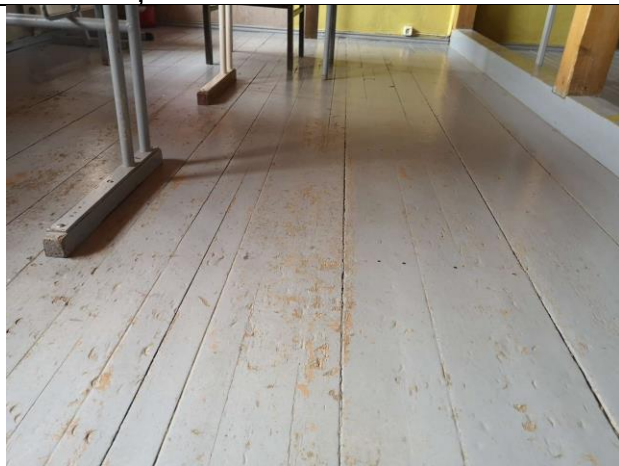
Foto 4.12.1 mācību klase 3.st.

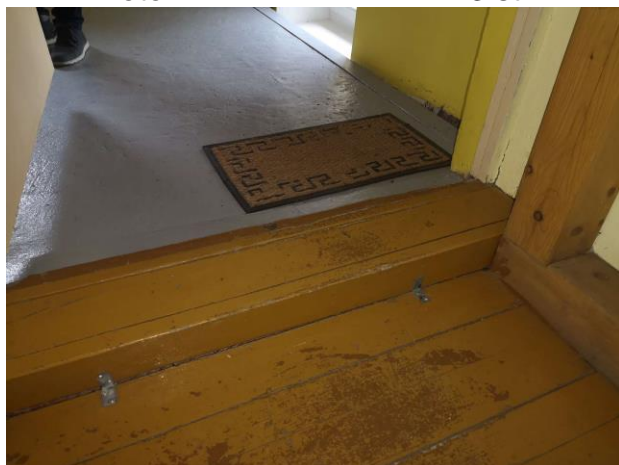
Apsekošanas laikā konstatētas augstuma atzīmju starpība evakuācijas ceļos (līdz 10 cm), kas nav atļauts.

Foto 4.12.3 liela līmeņu starpība

99. Ja evakuācijas ceļos grīdas līmeņu starpība pārsniedz 20 mm bet ugunsdrošo durvju sliekšņiem – 25 mm grīdas līmeņa izmaiņas vietās izbūvē slīpri (panduss), kura slīpums nav lielāks par 1:12 (LBN201-15 "Būvju ugunsdrošība").

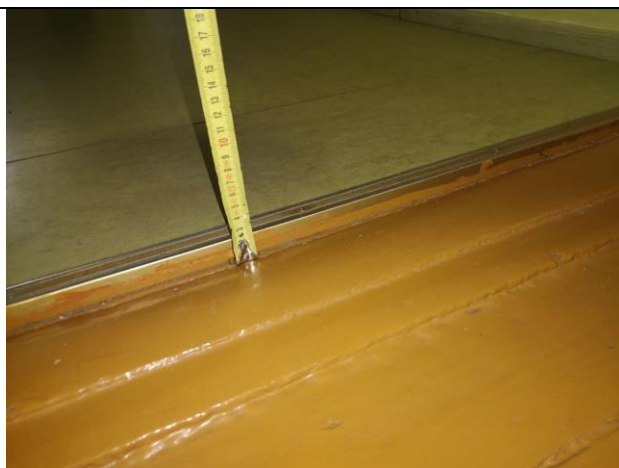
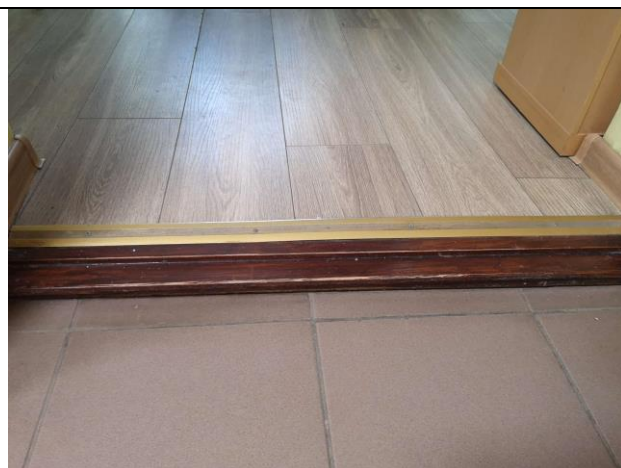
Grīdu segums ir dažāds: lamināts, linolejs, flīzes, koka grīdu dēļi. Kāpņu telpas – krāsota betona virsma. Grīdu tehniskais stāvoklis vērtējams kā daļēji apmierinošs.

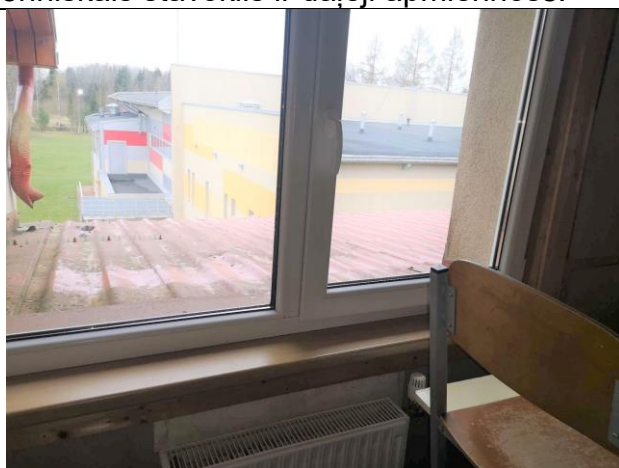
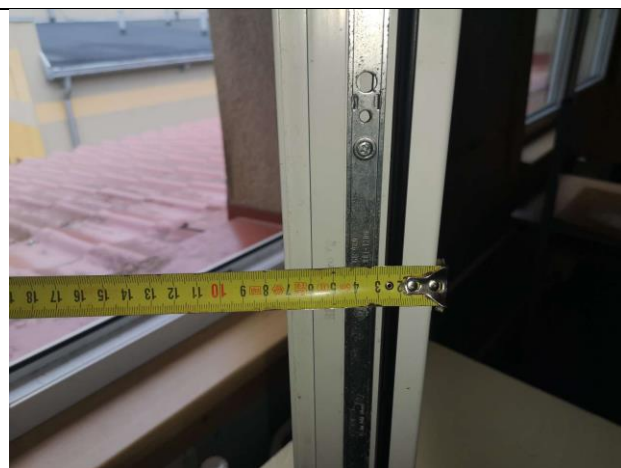
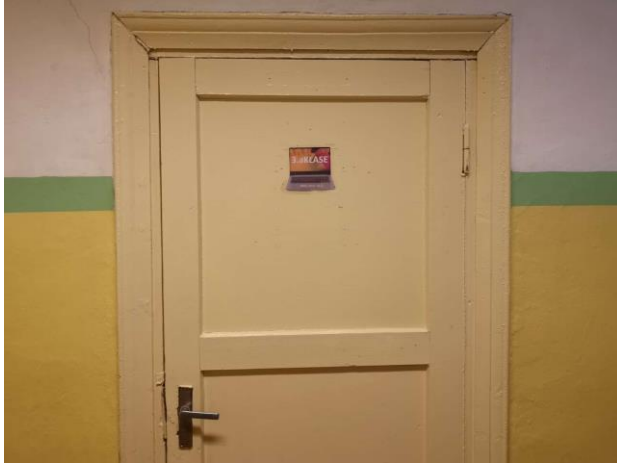
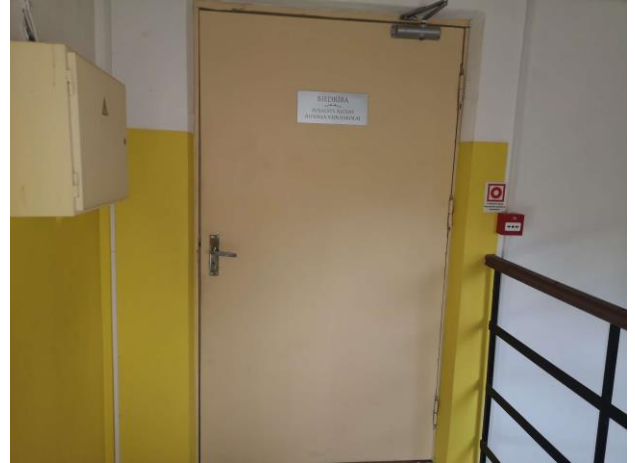
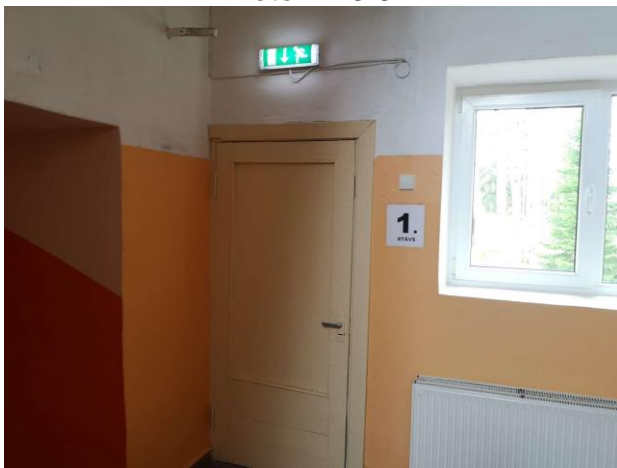
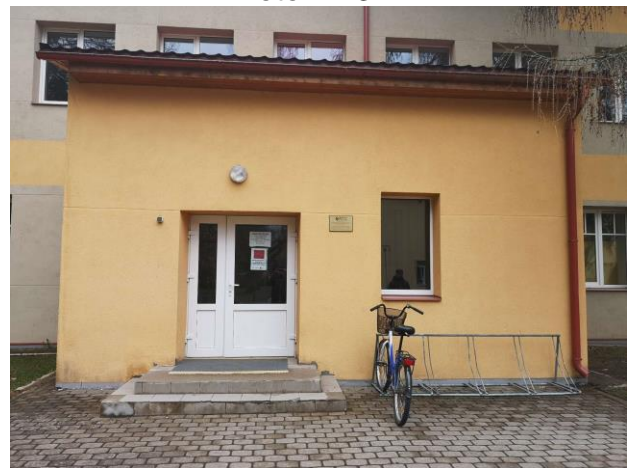
Ēkā visi logi nomainīti pret mūsdienīgu logiem ar PVC rāmjiem un pakešu stiklojumu. Logi apmierinošā tehniskā stāvoklī un atbilst LBN 002-19 "Ēku norobežojošu konstrukciju siltumtehnika". Galvenās ieejas ārdurvis ir PVC konstrukciju durvis. Durvju platums "gaismā" ir 90cm platumā, kas neatbilst MK noteikumu Nr.238 "Ugunsdrošības noteikumi" p.241. prasībām (>1m, iekšējās ieejas durvis). Iekšējo aīļu aizpildīšanai izmantotas vairāku veidu un materiālu iekšdurvis. Klasēs un saimniecības telpās izmantotas koka durvis, bet saimniecības telpās uzstādītas tērauda konstrukciju durvis. Apsekošanas laikā aīļu aizpildījumi ir apmierinošā tehniskā stāvoklī izņemot dažus durvju otrā un trešā stāvā, kuru tehniskais stāvoklis ir daļēji apmierinošs.

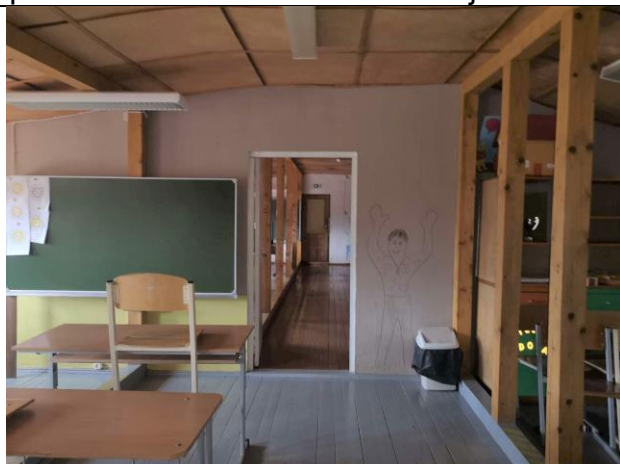
Foto 4.18.1 mansarda stāva klase

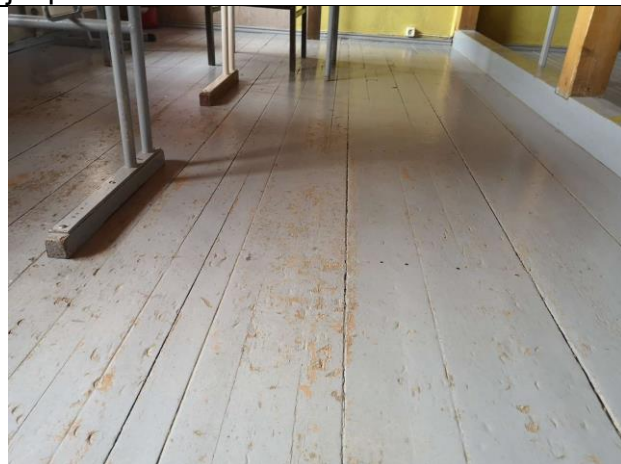
Foto 4.18.2 koka dēļu grīdas virsma

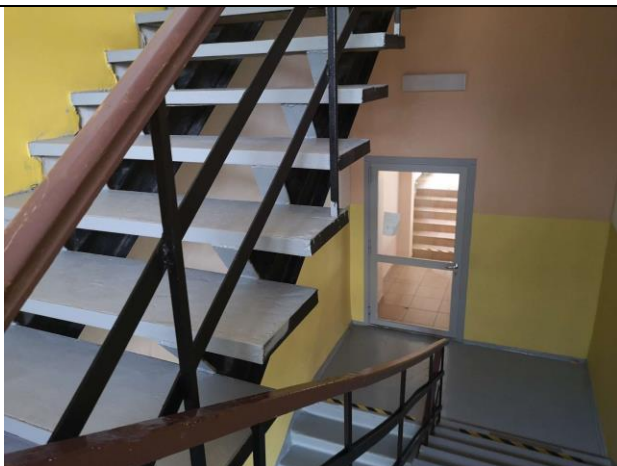
Foto 4.18.3 kāpņu telpa

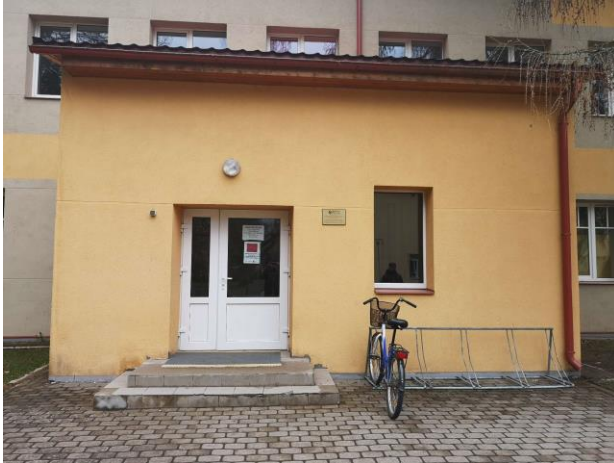
Foto 4.19.1 ieejas mežgls

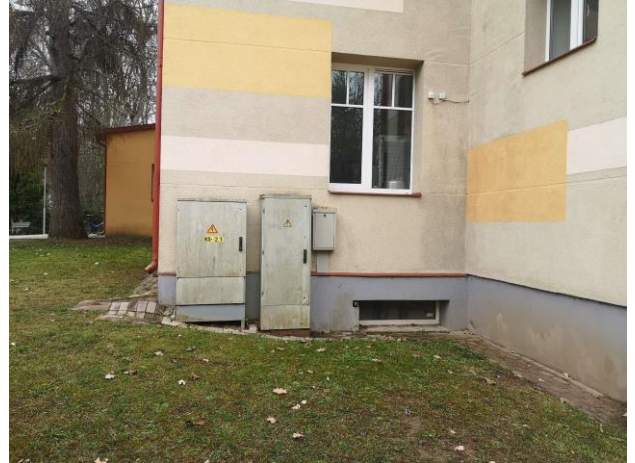
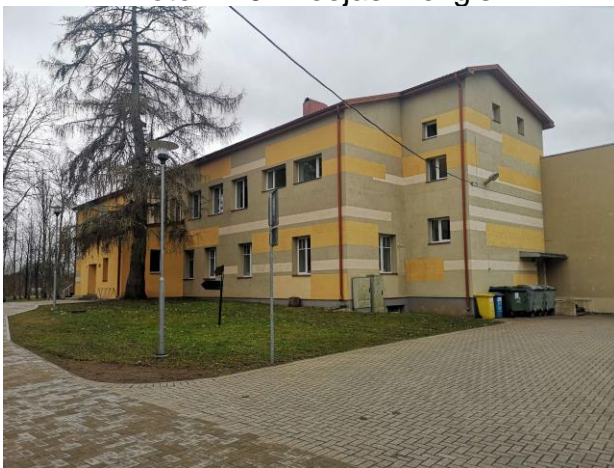
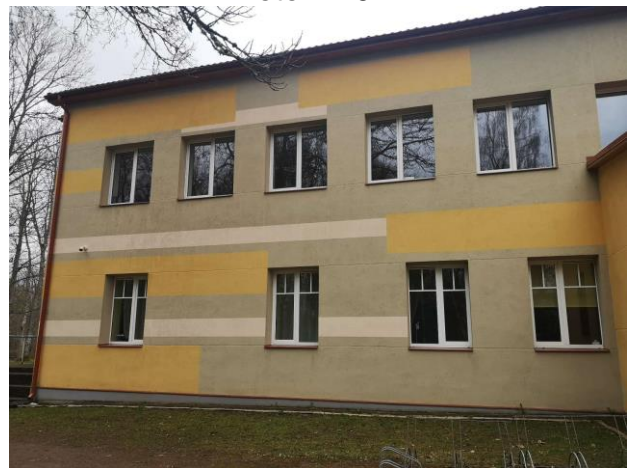
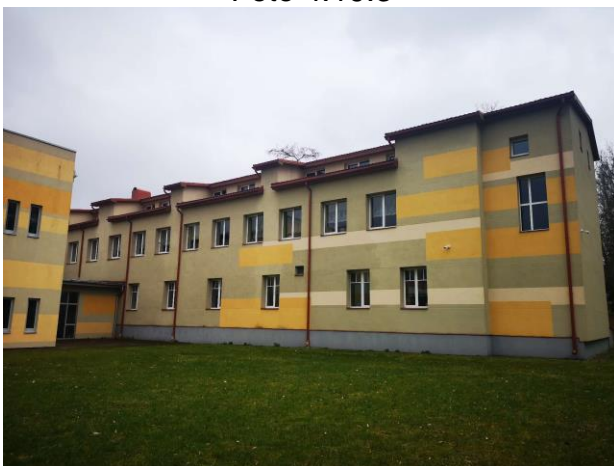
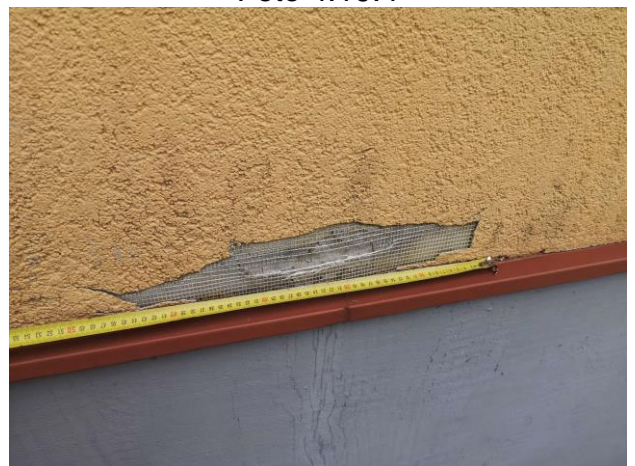
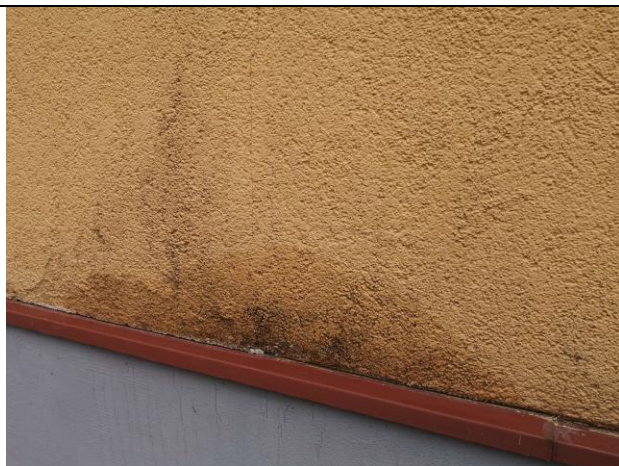
Ēkas ārējās fasādes apdare - apmesta un krāsota virsma, apmierinošā tehniskā stāvoklī, nesen atjaunota. Cokola un pirmā stāva līmenī konstatēti sala un mitruma ietekmē radušies bojājumi, krāsojums un apmetums nelielas platības ir bojāts.

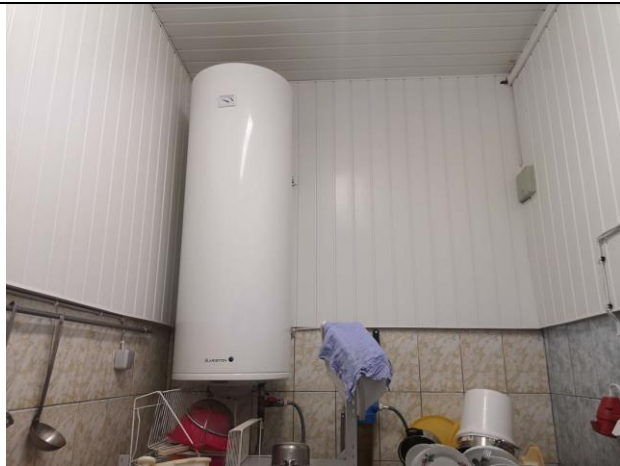
5.2.1

Karsto ūdeni piegādā no boileriem: virtuve, 3.st. klasei.

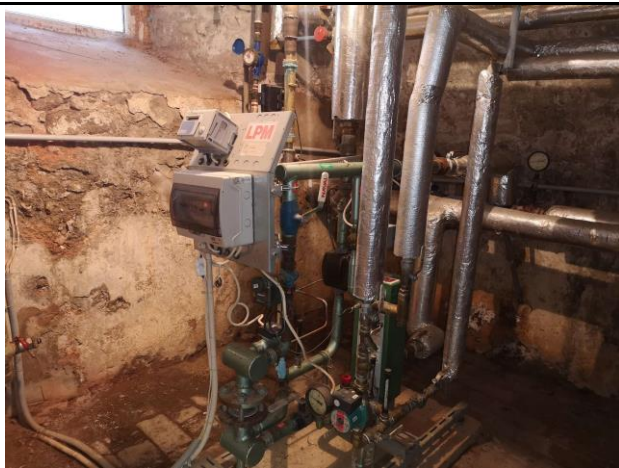
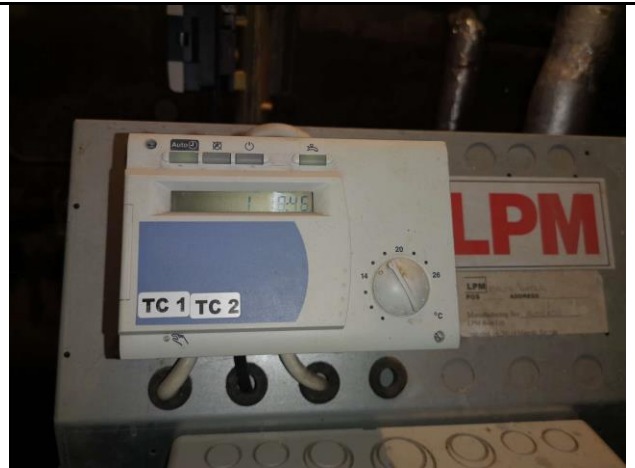
Ēka pieslēgta pie pilsētas centrālās apkures sistēmas, darba kartībā.

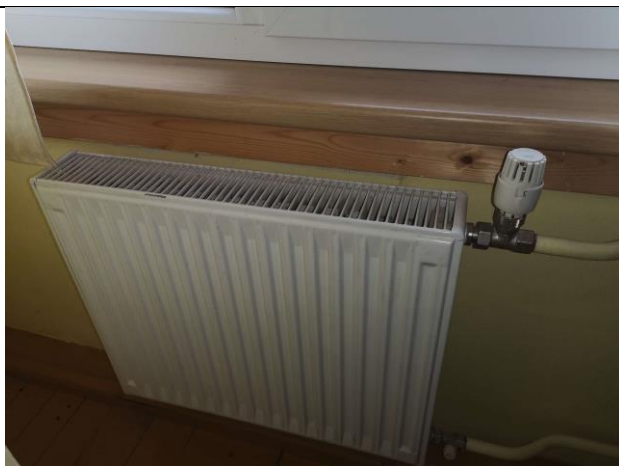
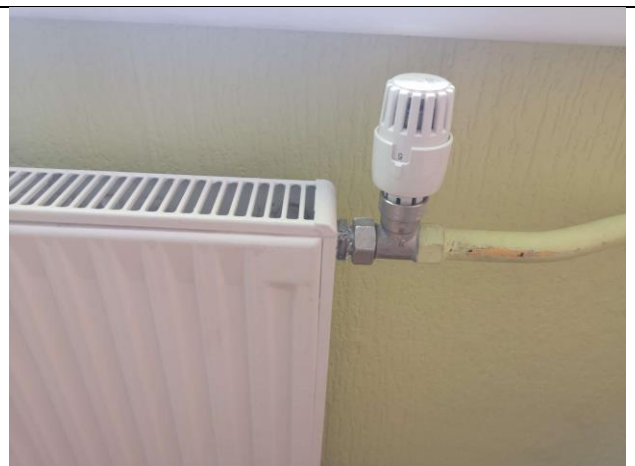
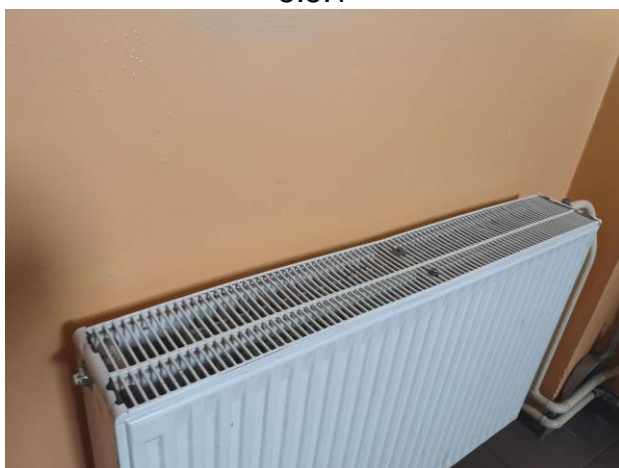
Apkures sildķermeņi – radiatori un konvektori ar regulēšanas iespējām, daļēji apmierinošā tehniskā stāvoklī.

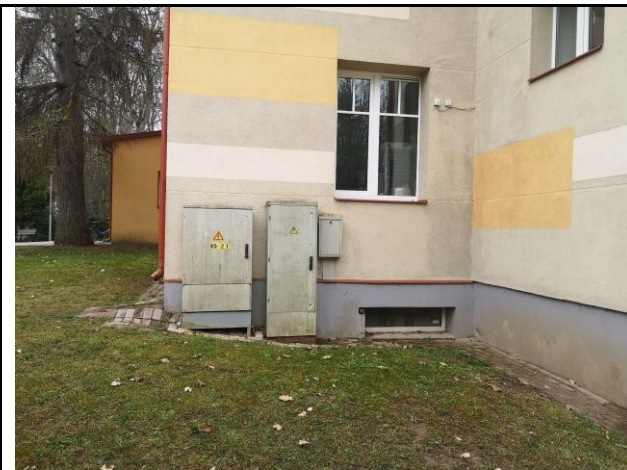
5.9.1

5.9.	Elektroapgādes sistēma un elektrotehniskās ietaises	20 %
(Elektroapgādes avots, tīkla spriegums, ievada un sadalošās elektroietaisies, barošanas pievadi liftam, siltummezglam, dežurapgaismojumam, pret dūmu aizsardzībai, citām iekārtām un ietaisēm. Spēka patērētāji, to jauda. Kabeļu un vadu izolācijas pretestības mērījumu rezultāti, avārijas un evakuācijas apgaisojums un tā rezerves elektroapgādes veids, iezemējums un zibens aizsardzības ietaises. Pretestības mērījumu rezultāti. Siltummezgla nodrošinājums ar rezerves elektroapgādi)		
Elektroapgādes avots – Sadales tīkls AS. Galvenais skapis izbūvēts no jauna un atrodas apmierinošā tehniskā stāvoklī. Tīkla spriegums 400V (63 A). Daudzās telpās nomainītas apgaisojuma iekārtas uz modernām. Izolācijas pretestības izmērījumi protokols nav iesniegts. Zibens aizsardzības ietaises nav konstatētas.
